Ошибки в микросхемах K1986BE1QI

Настоящий документ содержит описание всех ошибок, выявленных в микросхемах K1986BE1QI, на момент создания данной версии документа.

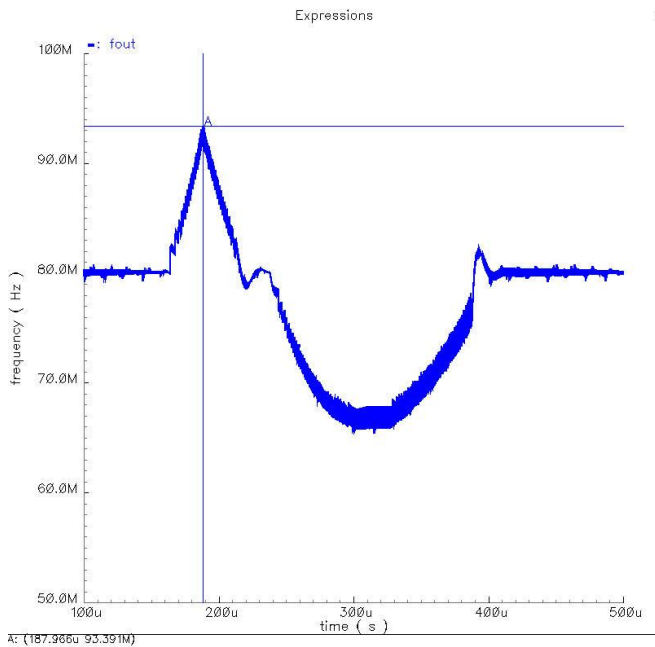
При просадке питания со скоростью большей, чем 5 В/мс происходит увеличение выходной тактовой частоты с PLL с последующим возвращением к расчетному значению. При аналогичном скачке напряжения питания вверх происходит уменьшение выходной тактовой частоты PLL с последующим возвращением к расчетному значению.

Характер изменения выходной частоты PLL (80 МГц = 10 МГц • 8) при резком изменении напряжения питания

Изменение напряжения питания в предельно-допустимом диапазоне со скоростью более 5 В/мс. Чем больше скорость изменения напряжения питания, тем больше изменение выходной частоты. Чем больше входная частота, тем больше изменение выходной частоты. Чем больше коэффициент умножения, тем больше изменение выходной частоты

Увеличение или уменьшение тактовой частоты от расчетного значения. При этом возможно появление частот, превышающих максимально допустимое значение рабочей частоты и нарушение времени выборки из Flash.

В реальной жизни изменение напряжения питания с такими скоростями маловероятны. Но при возможности возникновения такого рода сбоев рекомендуется увеличить емкости по питанию и установить большее, чем требуется время задержки при выборке из Flash.

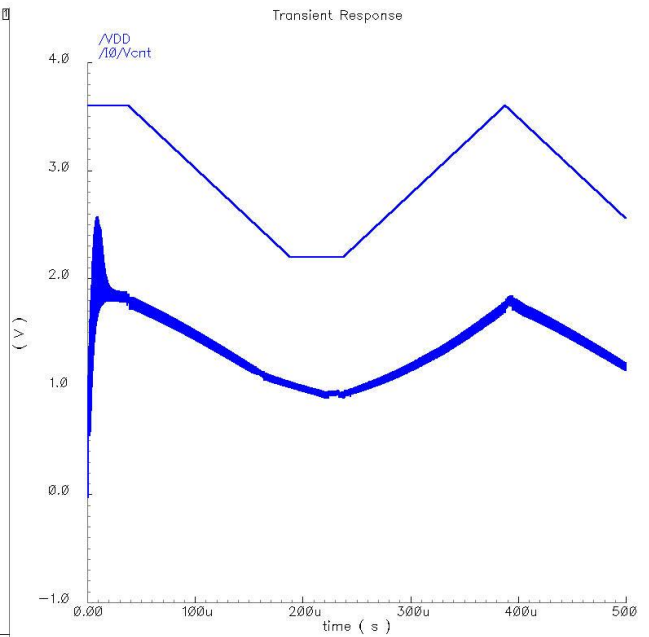
Изменение напряжения питания U_{cc} (на рисунке верхняя линия) с уровня 3,6 до 2,2 В за 150 мкс и обратно

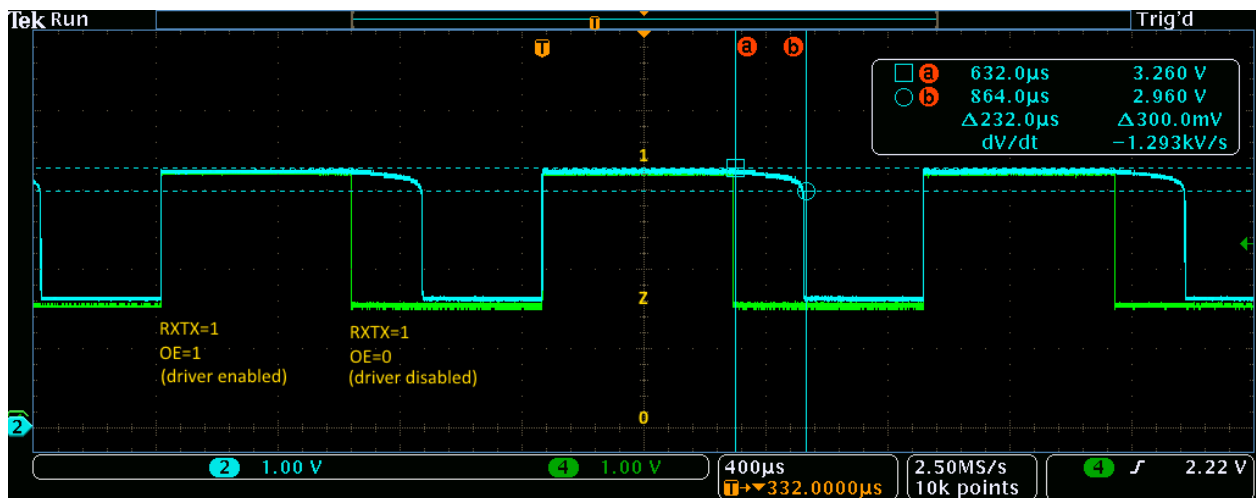
Если пользовательский вывод сконфигурирован на выход и выдает логическую «1», то при смене направления передачи данных (OE) с выхода на вход, вместо ожидаемого высокоимпедансного состояния на выводе ошибочно формируется высокий потенциал.

Время переключения выходного драйвера TX в неактивное состояние зависит от номинала подключенной нагрузки к порту. Ниже на диаграмме представлен переход выходного драйвера из активного в неактивное состояние при нагрузках (pullup = pulldown) 1 кОм (канал 4) и 15 кОм (канал 2) в нормальных условиях.

Канал 4 (Зеленый) – нагрузка 1 кОм (ожидаемое поведение с высокоомной нагрузкой)

Канал 2 (Синий) – нагрузка 15 кОм (затянутый фронт переключения)

Перевести драйвер TX на выдачу логического «0». Дождаться появления логического «0» на входе цифрового приемника RX путем опроса регистра RXTX и перевести драйвер в неактивное состояние (OE = 0).

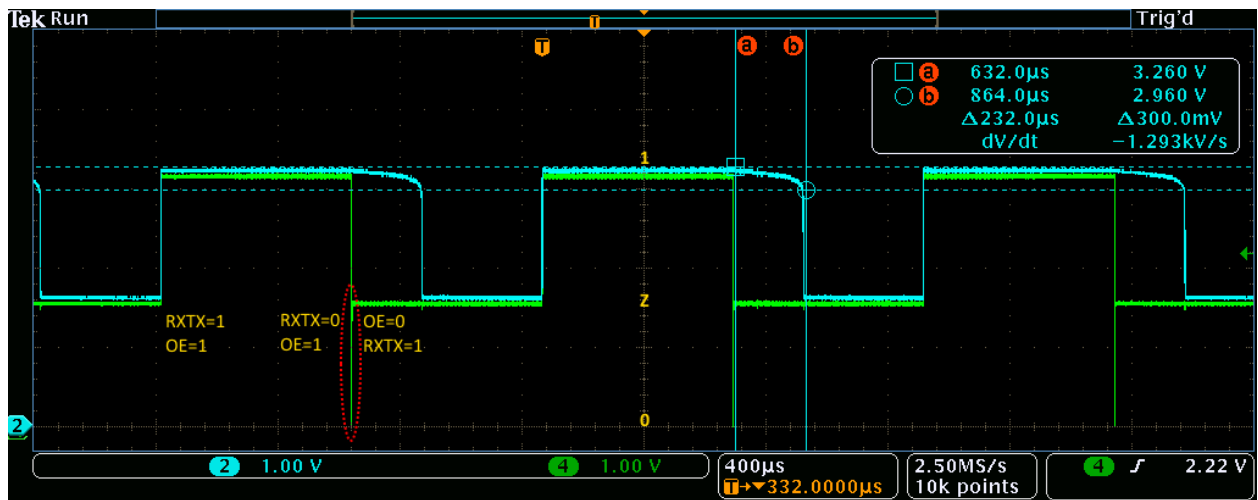
Канал 4 (Зеленый) – нагрузка 15 кОм (с рекомендацией)

Канал 2 (Синий) – нагрузка 15 кОм (затянутый фронт переключения)

Не рекомендуется выравнивать фронт переключения путем установки дополнительной нагрузки на вывод порта.
