## **Ошибки в микросхемах K1986BE9ху, K1986BE9хуK**

Настоящий документ содержит описание всех ошибок, выявленных в микросхемах на момент создания данной версии документа.

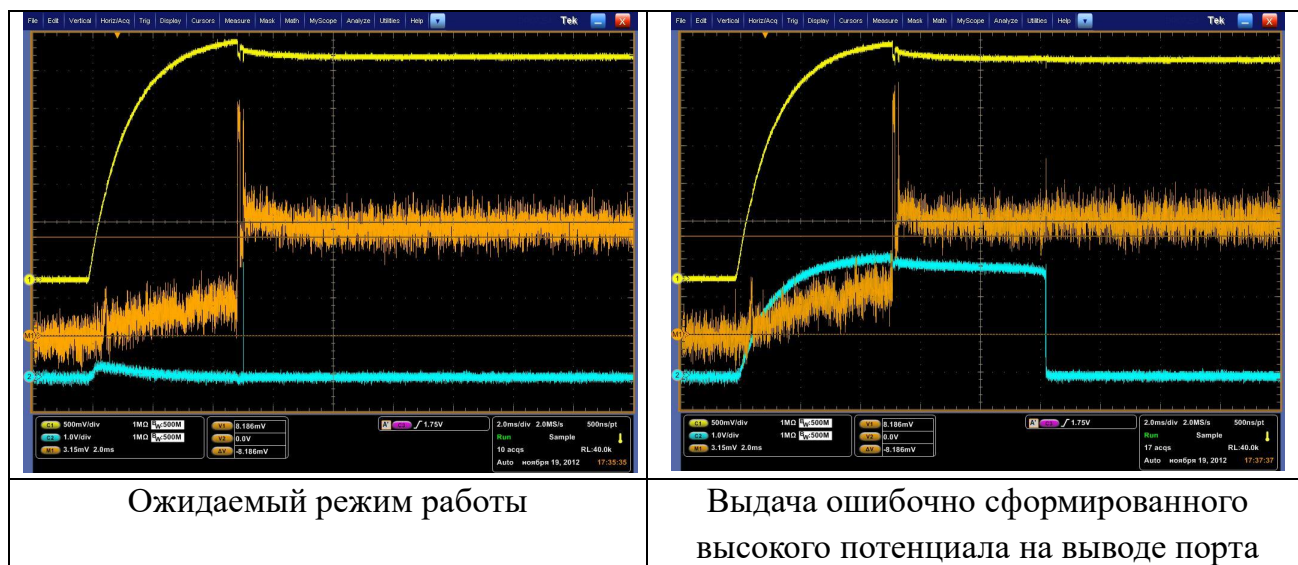
При отрицательных температурах ( $-10...-60\text{ }^{\circ}\text{C}$ ) и небольших скоростях нарастания питающего напряжения (менее  $1\text{ В/мс}$ ) в момент включения питания микросхемы на выводах пользовательских портов микросхемы может быть сформирован высокий потенциал, равный текущему напряжению питания, вместо ожидаемого третьего состояния. Длительность выдачи ошибочного импульса с высоким потенциалом при экспериментах достигала 200 мс.

- Канал 1 (Желтый) – напряжение питания (1 клетка – 500 мВ);
- Канал M1 (Коричневый) – потребление микросхемы, диаграмма в мВ соответствует току в мА (1 клетка – 3,15 мА);
- Канал 2 (Синий) – вывод порта микросхемы с ошибочно формируемым высоким потенциалом (1 клетка – 1 В).

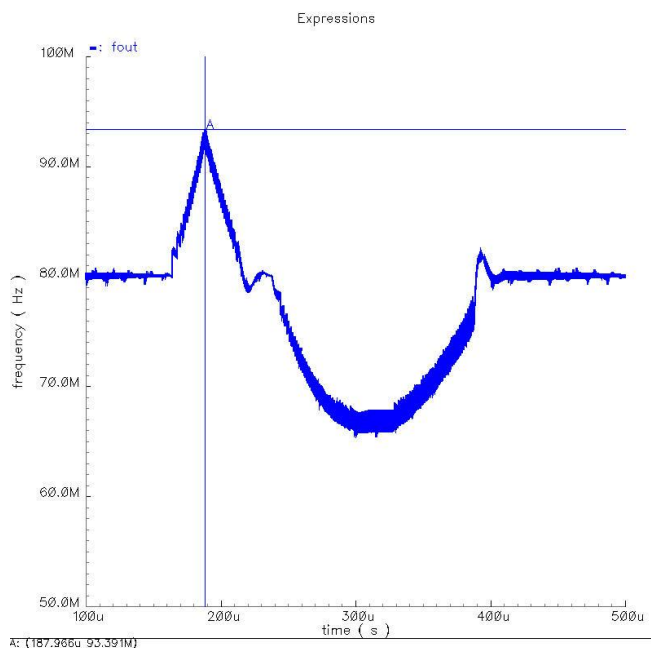
Характер изменения выходной частоты PLL ( $80 \text{ МГц} = 10 \text{ МГц} \cdot 8$ ) при резком изменении напряжения питания

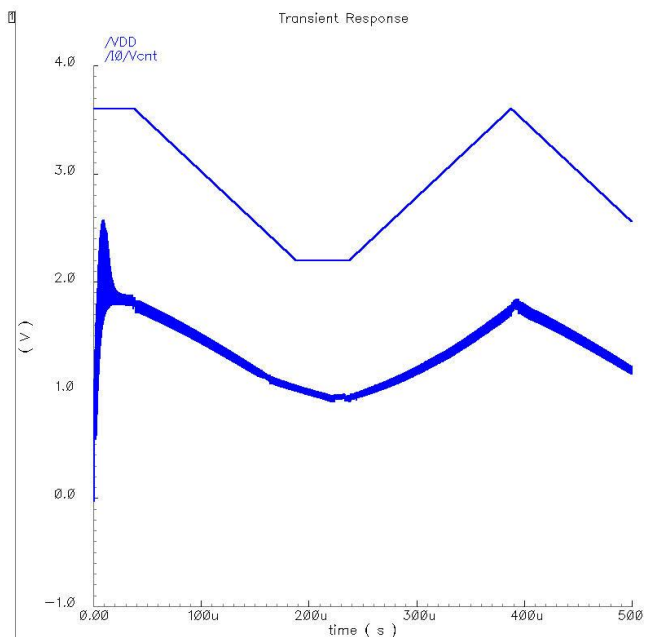
Изменение напряжения питания  $U_{CC}$  (на рисунке верхняя линия) с уровня 3,6 В до 2,2 В за 150 мкс и обратно

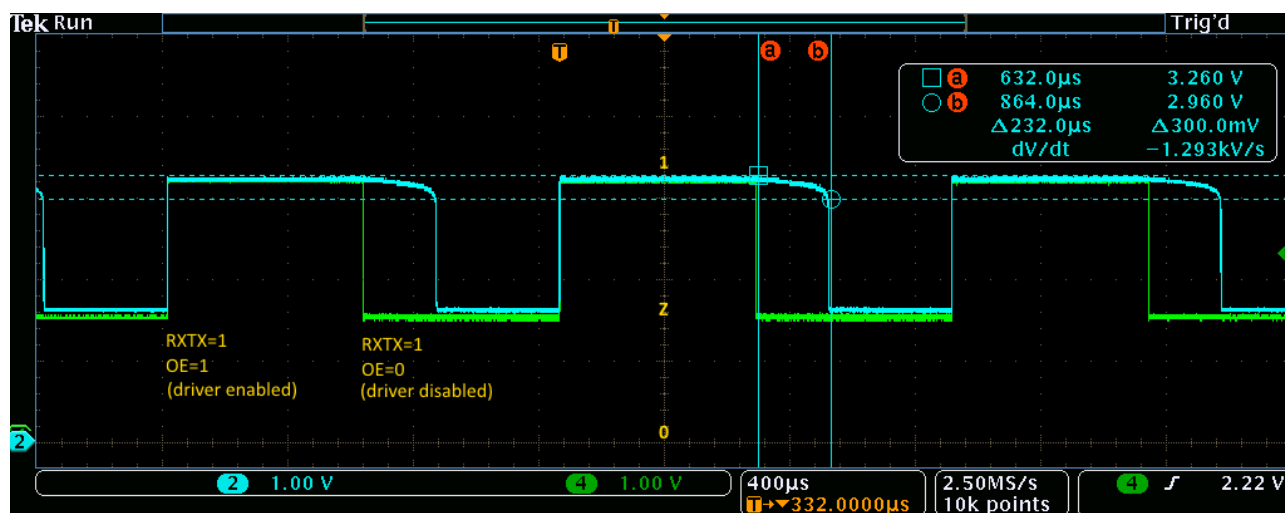
Если пользовательский вывод сконфигурирован на выход и выдает логическую «1», то при смене направления передачи данных (OE) с выхода на вход, вместо ожидаемого высокоимпедансного состояния на выводе ошибочно формируется высокий потенциал.

Время переключения выходного драйвера TX в неактивное состояние зависит от номинала подключенной нагрузки к порту. Ниже на диаграмме представлен переход выходного драйвера из активного в неактивное состояние при нагрузках (pullup = pulldown) 1 кОм (канал 4) и 15 кОм (канал 2) в нормальных условиях.

- Канал 4 (Зеленый) – нагрузка 1 кОм (ожидаемое поведение с высокоомной нагрузкой).
- Канал 2 (Синий) – нагрузка 15 кОм (затянутый фронт переключения).

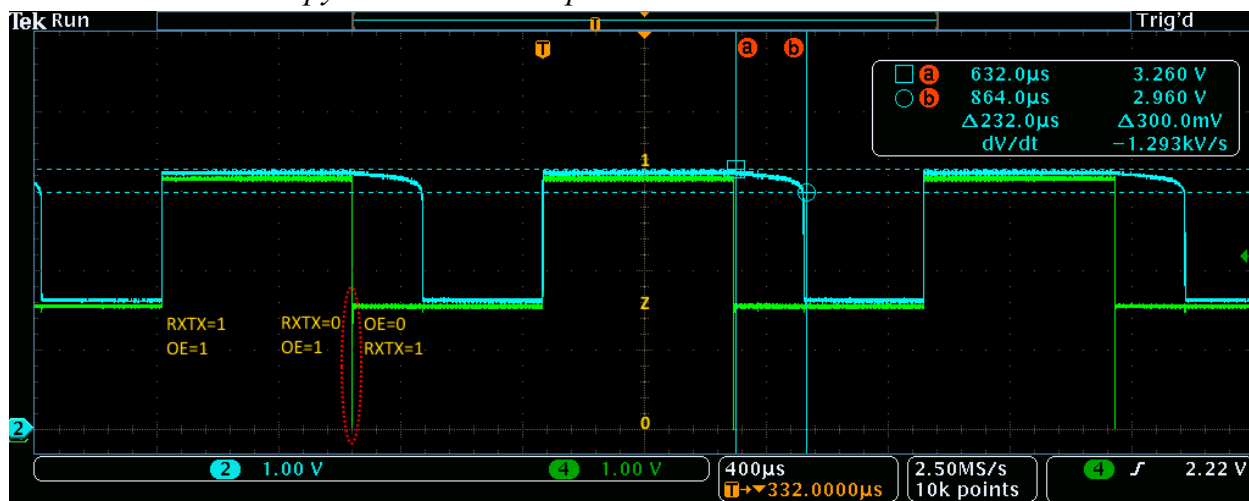
- Канал 4 (Зеленый) – нагрузка 15к Ом (с рекомендацией);
- Канал 2 (Синий) – нагрузка 15 кОм (затянутый фронт переключения).

драйвер в неактивное состояние ( $OE = 0$ ).

*Не рекомендуется выравнивать фронт переключения путем установки дополнительной нагрузки на вывод порта.*

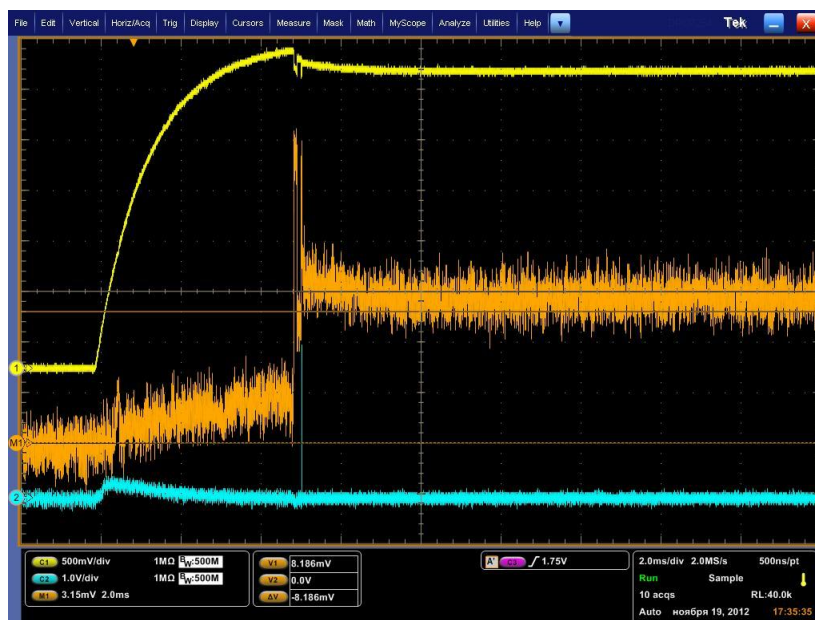
Ожидаемый режим работы

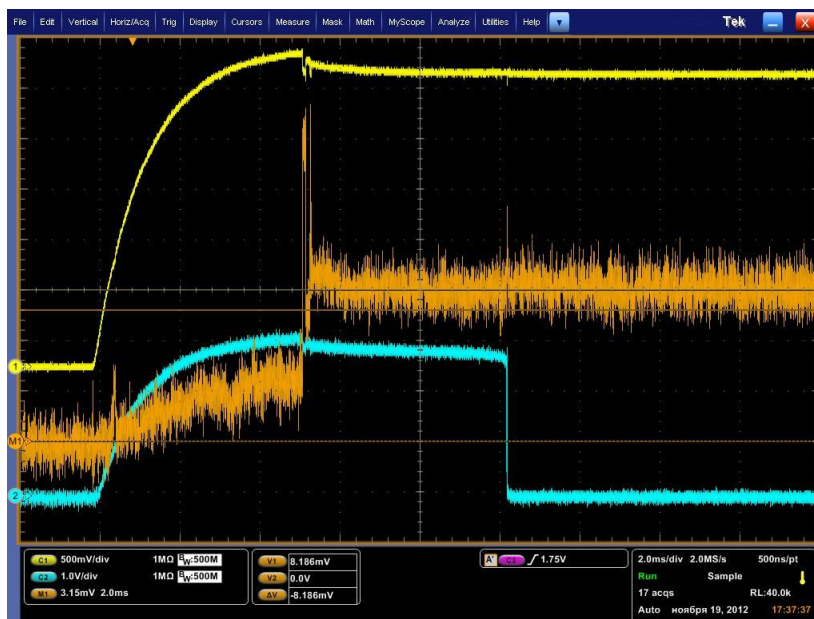
При отрицательных температурах (-10...-60 °C) и небольших скоростях нарастания питающего напряжения (менее 1 В/мс) в момент включения питания микросхемы на выводах пользовательских портов микросхемы может быть сформирован высокий потенциал, равный текущему напряжению питания, вместо ожидаемого третьего состояния. Длительность выдачи ошибочного импульса с высоким потенциалом при экспериментах достигала 200 мс.

Выдача ошибочно сформированного высокого потенциала на выводе порта

- Канал 1 (Желтый) – напряжение питания (1 клетка – 500 мВ);
- Канал M1 (Коричневый) – потребление микросхемы, диаграмма в мВ соответствует току в мА (1 клетка – 3,15 мА);
- Канал 2 (Синий) – вывод порта микросхемы с ошибочно формируемым высоким потенциалом (1 клетка – 1 В).
