## **Ошибки в микросхемах K1986BK01GI**

Настоящий документ содержит описание всех ошибок, выявленных в микросхемах K1986BK01GI на момент создания данной версии документа.

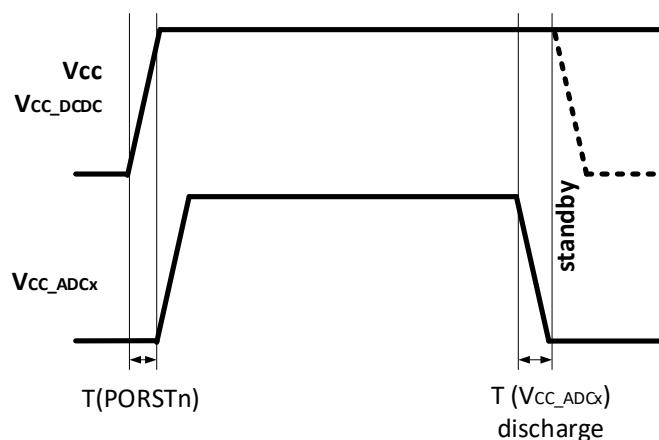
При подаче напряжения питания выводы, отвечающие за функции входных каналов АЦП (PORTC), кратковременно ( $T_{PORSTn}$ ) работают на выход с выдачей уровня напряжения питания, соответствующего АЦП.

В режиме STANDBY выводы каналов АЦП также работают на выход с выдачей напряжения питания, соответствующего АЦП.

При выключении питания выводы каналов АЦП кратковременно работают на выход с выдачей уровня напряжения питания, соответствующего АЦП.

Всегда при отсутствии внутреннего питания VLLDO и наличии внешнего питания АЦП  $V_{CC\_ADCx}$ .

- 1 Если АЦП не используется, не подавать напряжение питания АЦП  $V_{CC\_ADCx}$ .
- 2 Если АЦП используется, то питание АЦП  $V_{CC\_ADC}$  задавать позже, чем основное питание  $V_{CC}$  и  $V_{CC\_DCDC}$ , на  $T_{PORSTn} (> 20 \text{ мс})$ .  
Перед выключением основного питания  $V_{CC}$  и  $V_{CC\_DCDC}$  снять питание АЦП  $V_{CC\_ADCx}$  и дождаться момента полной разрядки.  
При переходе в режим STANDBY снимать напряжение питания АЦП с микроконтроллера аналогично порядку снятия основного питания.
