## **Ошибки в микроконтроллере 1986BE4Y**

Настоящий документ содержит описание всех ошибок, выявленных в микросхеме 1986BE4Y, на момент создания данной версии документа.

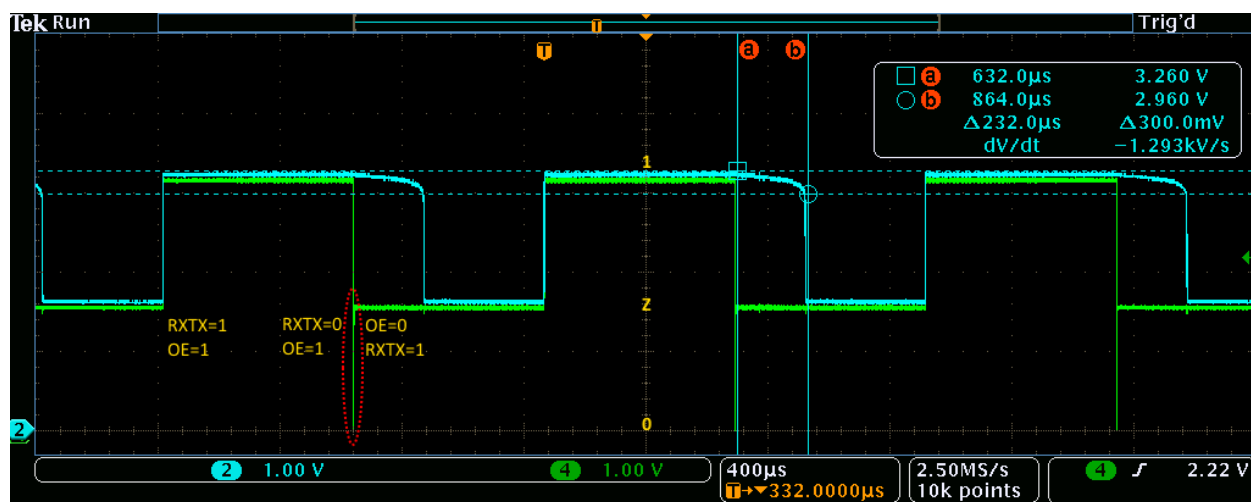
Канал 4 (Зеленый) – нагрузка 15 кОм (с рекомендацией)

Канал 2 (Синий) – нагрузка 15 кОм (затянутый фронт переключения)

Перевести драйвер TX на выдачу логического нуля. Дождаться появления логического нуля на входе цифрового приемника RX путем опроса регистра RXTX и перевести драйвер в неактивное состояние (OE=0).

*Не рекомендуется выравнивать фронт переключения путем установки дополнительной нагрузки на вывод порта.*
