Ошибки в микросхеме K1986BK025

Настоящий документ содержит описание всех ошибок, выявленных в микросхемах на момент создания данной версии документа.

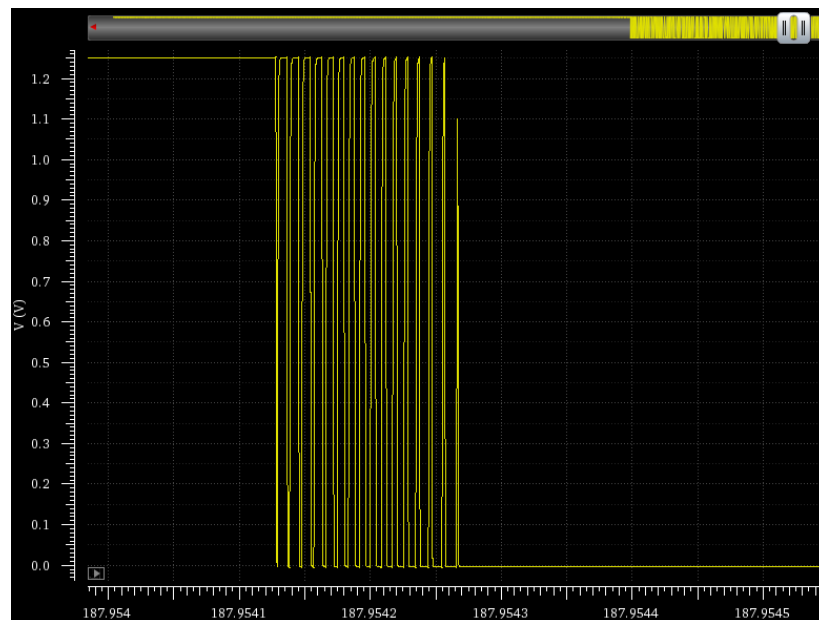
0001 Паразитные импульсы высокой частоты на фронтах синхросигнала генератора LSE

При работе LSE генератора от внешнего кварцевого резонатора на фронтах синхросигнала наблюдаются паразитные импульсы высокой частоты.

Выбор режима работы LSE в регистре ВКР_CLK с помощью бит lsebyr=0, lseon=1.

Синхросигнал на выходе LSE не равен частоте 32 кГц. Что приводит к невозможности использования часов реального времени.

Установить на вход OSC_IN32 внешний генератор 32 кГц. Вход OSC_OUT32 оставить неподключенным (не использовать). В регистре ВКР_CLK установить режим работы lsebyr=1, lseon=1.
