## **Ошибки в микросхемах K1986BE1QI**

Настоящий документ содержит описание всех ошибок, выявленных в микросхемах K1986BE1QI, на момент создания данной версии документа.

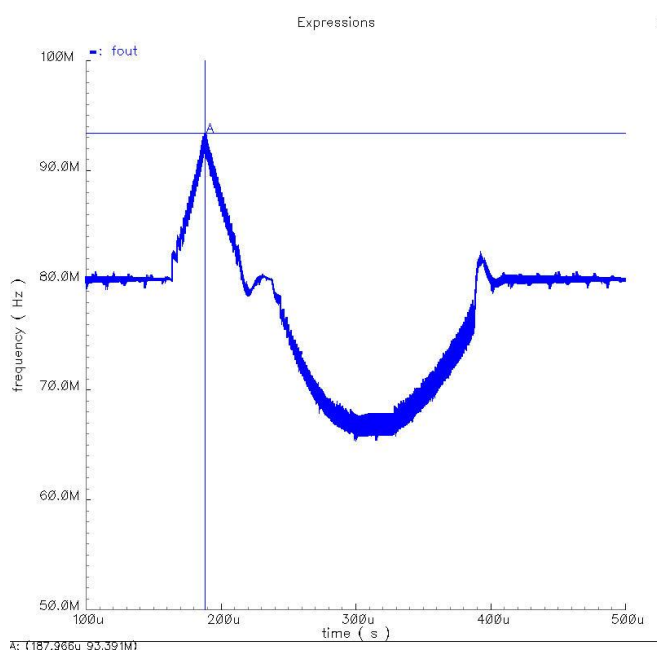
При просадке питания со скоростью большей, чем 5 В/мс происходит увеличение выходной тактовой частоты с PLL с последующим возвращением к расчетному значению. При аналогичном скачке напряжения питания вверх происходит уменьшение выходной тактовой частоты PLL с последующим возвращением к расчетному значению.

Характер изменения выходной частоты PLL  
(80 МГц = 10 МГц • 8) при резком  
изменении напряжения питания

Изменение напряжения питания в предельно-допустимом диапазоне со скоростью более 5 В/мс. Чем больше скорость изменения напряжения питания, тем больше изменение выходной частоты. Чем больше входная частота, тем больше изменение выходной частоты. Чем больше коэффициент умножения, тем больше изменение выходной частоты

Увеличение или уменьшение тактовой частоты от расчетного значения. При этом возможно появление частот, превышающих максимально допустимое значение рабочей частоты и нарушение времени выборки из Flash.

В реальной жизни изменение напряжения питания с такими скоростями маловероятны. Но при возможности возникновения такого рода сбоев рекомендуется увеличить емкости по питанию и установить большее, чем требуется время задержки при выборке из Flash.

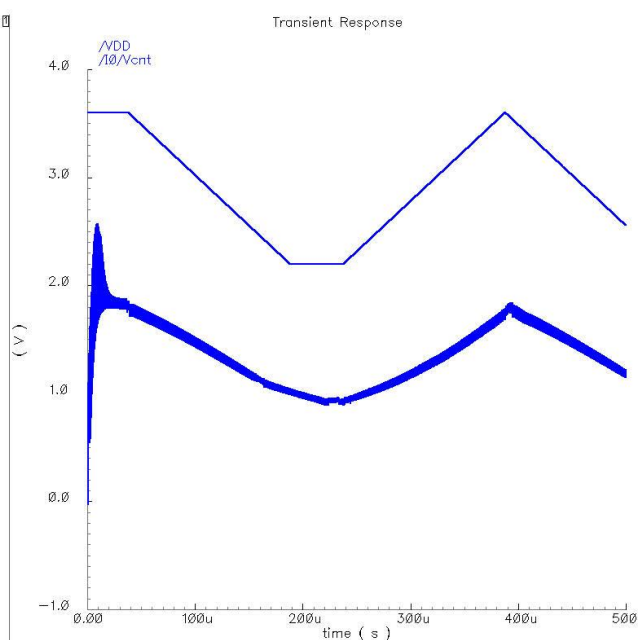
Изменение напряжения питания  $U_{cc}$   
(на рисунке верхняя линия) с уровня  
3,6 до 2,2 В за 150 мкс и обратно
