Ошибки в микроконтроллере 1986BE1

Настоящий документ содержит описание всех ошибок, выявленных в микроконтроллерах 1986BE1, на момент создания данной версии документа.

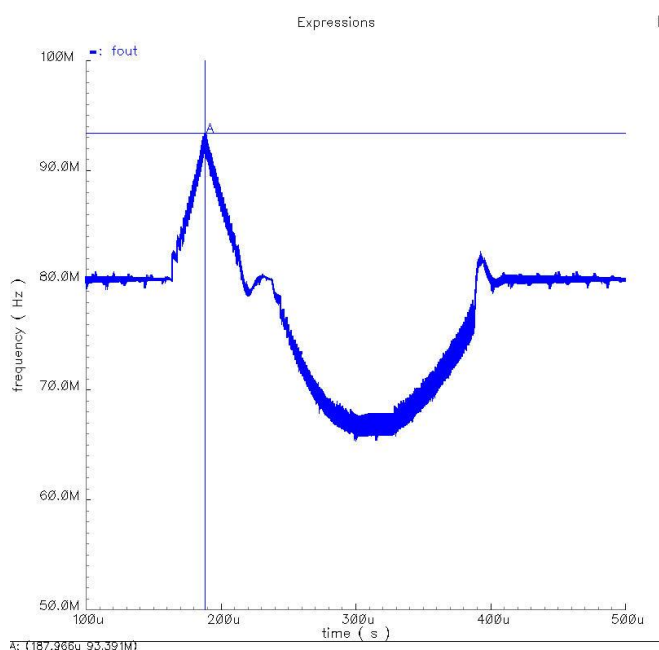
При просадке питания со скоростью большей, чем 5 В/мс происходит увеличение выходной тактовой частоты с PLL с последующим возвращением к расчетному значению. При аналогичном скачке напряжения питания вверх происходит уменьшение выходной тактовой частоты PLL с последующим возвращением к расчетному значению.

Характер изменения выходной частоты PLL (80 МГц = 10 МГц × 8) при резком изменении напряжения питания

Изменение напряжения питания в предельно-допустимом диапазоне со скоростью больше 5 В/мс. Чем больше скорость изменения напряжения питания, тем больше изменение выходной частоты. Чем больше входная частота, тем больше изменение выходной частоты. Чем больше коэффициент умножения, тем больше изменение выходной частоты

Увеличение или уменьшение тактовой частоты от расчетного значения. При этом возможно появление частот, превышающих максимально допустимое значение рабочей частоты и нарушение времени выборки из Flash.

В реальной жизни изменение напряжения питания с такими скоростями маловероятны. Но при возможности возникновения такого рода сбоев рекомендуется увеличить емкости по питанию и установить большее, чем требуется время задержки при выборке из Flash.

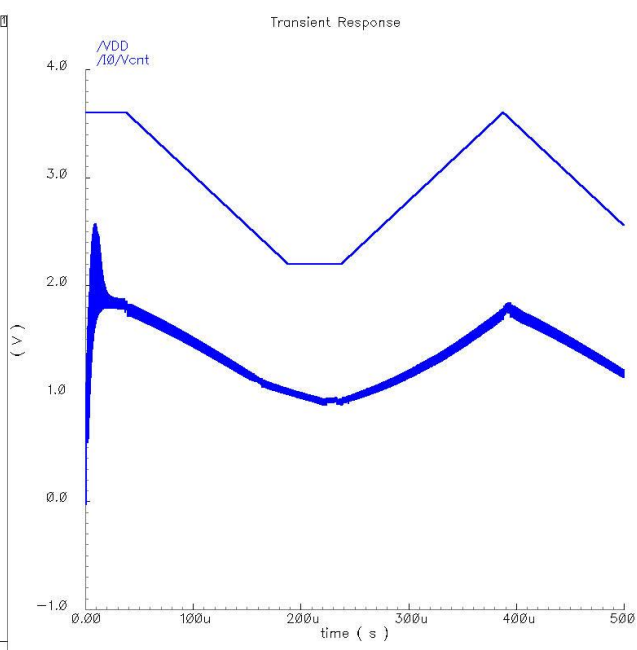
Изменение напряжения питания U_{cc} (на рисунке верхняя линия) с уровня 3,6 В до 2,2 В за 150 мкс и обратно

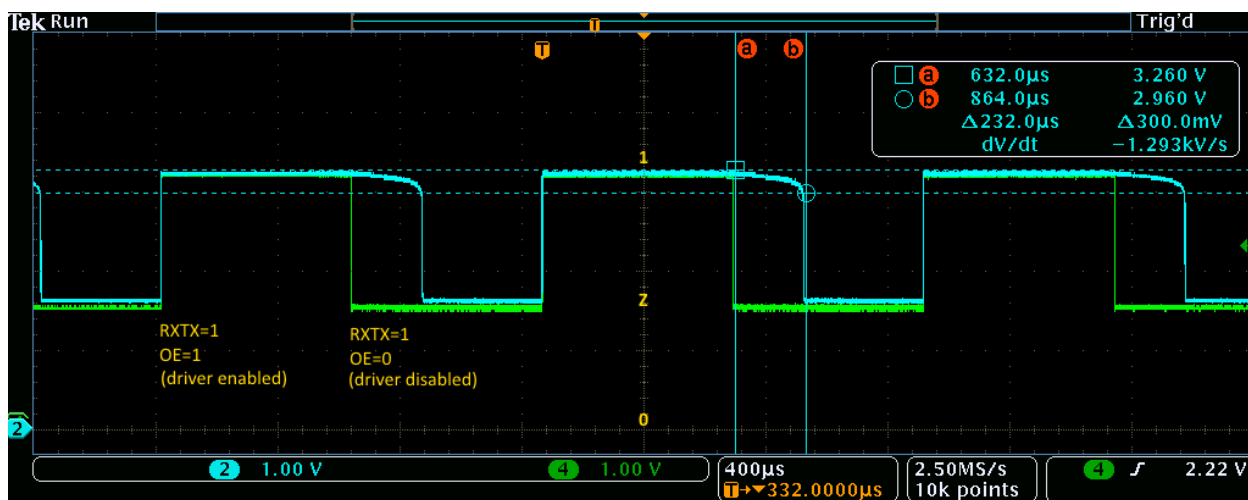
Если пользовательский вывод сконфигурирован на выход и выдает логическую единицу, то при смене направления передачи данных (OE) с выхода на вход, вместо ожидаемого высокоимпедансного состояния на выводе ошибочно формируется высокий потенциал.

Время переключения выходного драйвера TX в неактивное состояние зависит от номинала подключенной нагрузки к порту. Ниже на диаграмме представлен переход выходного драйвера из активного в неактивное состояние при нагрузках (pullup = pulldown) 1кОм (канал 4) и 15кОм (канал 2) в нормальных условиях.

Канал 4 (Зеленый) – нагрузка 1кОм (ожидаемое поведение с высокоомной нагрузкой)
Канал 2 (Синий) – нагрузка 15кОм (затянутый фронт переключения)

Перевести драйвер TX на выдачу логического нуля. Дождаться появления логического нуля на входе цифрового приемника RX путем опроса регистра RXTX и перевести драйвер в неактивное состояние (OE=0).

Не рекомендуется выравнивать фронт переключения путем установки дополнительной нагрузки на вывод порта.
