## **Ошибки в микросхеме K1986BK025**

Настоящий документ содержит описание всех ошибок, выявленных в микросхемах на момент создания данной версии документа.

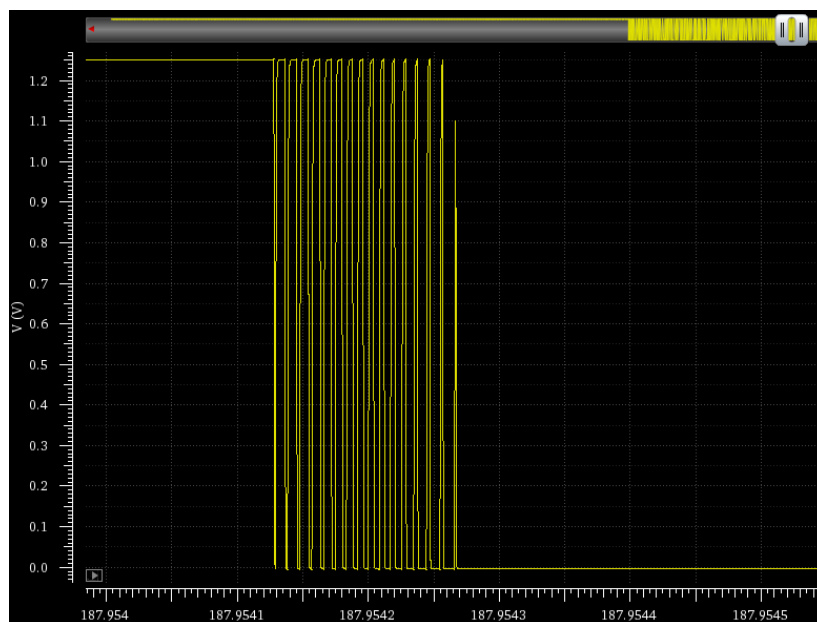
При работе LSE генератора от внешнего кварцевого резонатора на фронтах синхросигнала наблюдаются паразитные импульсы высокой частоты.

Выбор режима работы LSE в регистре BKP\_CLK с помощью бит lsebyp=0, lseon=1.

Синхросигнал на выходе LSE не равен частоте 32 кГц. Что приводит к невозможности использования часов реального времени.

Установить на вход OSC\_IN32 внешний генератор 32 кГц. Вход OSC\_OUT32 оставить неподключенным (не использовать). В регистре BKP\_CLK установить режим работы lsebyp=1, lseon=1.
