## **Ошибки в микросхемах K1986BE9ху, K1986BE9хуK**

Настоящий документ содержит описание всех ошибок, выявленных в микросхемах на момент создания данной версии документа.

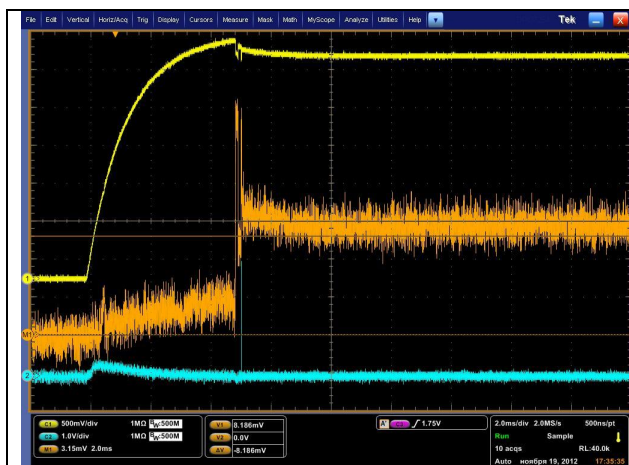
При отрицательных температурах ( $-10...-60\text{ }^{\circ}\text{C}$ ) и небольших скоростях нарастания питающего напряжения (менее  $1\text{ В/мс}$ ) в момент включения питания микросхемы на выводах пользовательских портов микросхемы может быть сформирован высокий потенциал, равный текущему напряжению питания, вместо ожидаемого третьего состояния. Длительность выдачи ошибочного импульса с высоким потенциалом при экспериментах достигала  $200\text{ мс}$ .

Ожидаемый режим работы

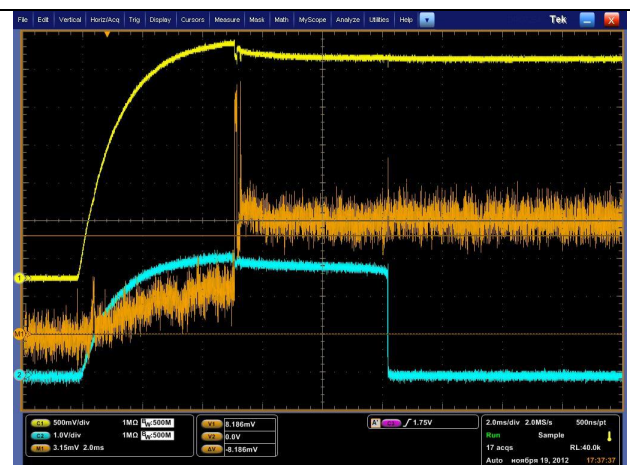
Выдача ошибочно сформированного высокого потенциала на выводе порта

- Канал 1 (Желтый) – напряжение питания (1 клетка –  $500\text{ мВ}$ );
- Канал M1 (Коричневый) – потребление микросхемы, диаграмма в  $\text{мВ}$  соответствует току в  $\text{мА}$  (1 клетка –  $3,15\text{ мА}$ );
- Канал 2 (Синий) – вывод порта микросхемы с ошибочно формируемым высоким потенциалом (1 клетка –  $1\text{ В}$ ).

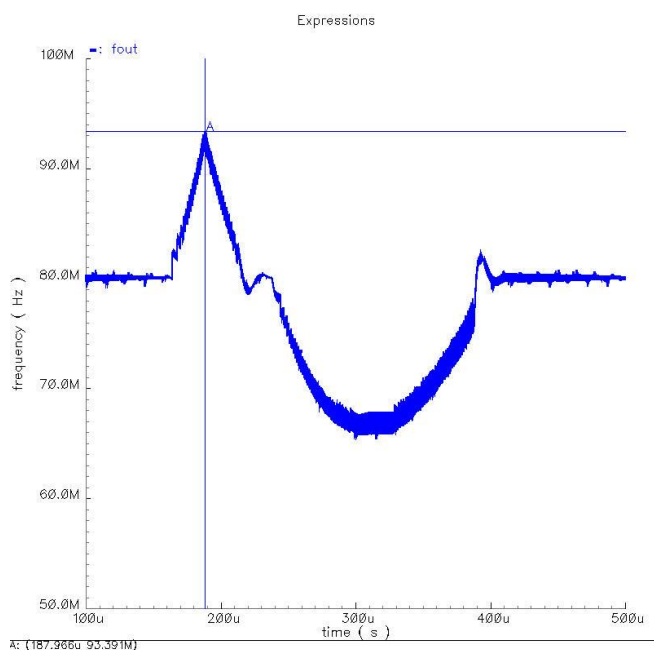
Характер изменения выходной частоты PLL ( $80 \text{ МГц} = 10 \text{ МГц} \cdot 8$ ) при резком изменении напряжения питания

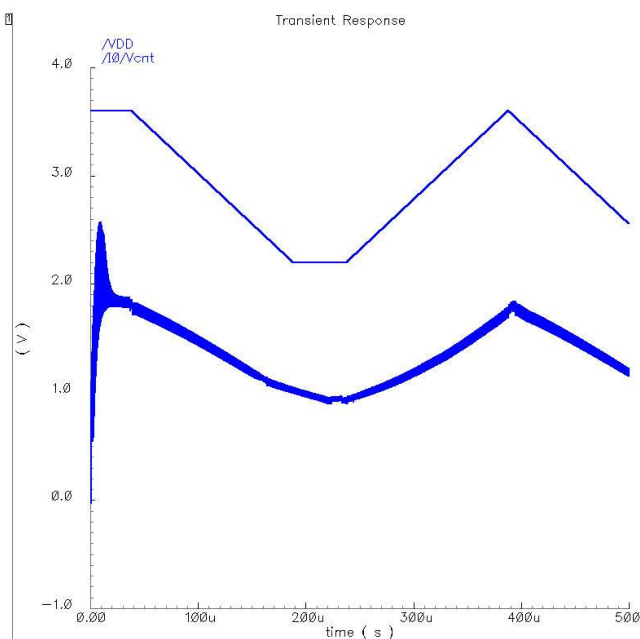
Изменение напряжения питания  $U_{CC}$  (на рисунке верхняя линия) с уровня 3,6 В до 2,2 В за 150 мкс и обратно

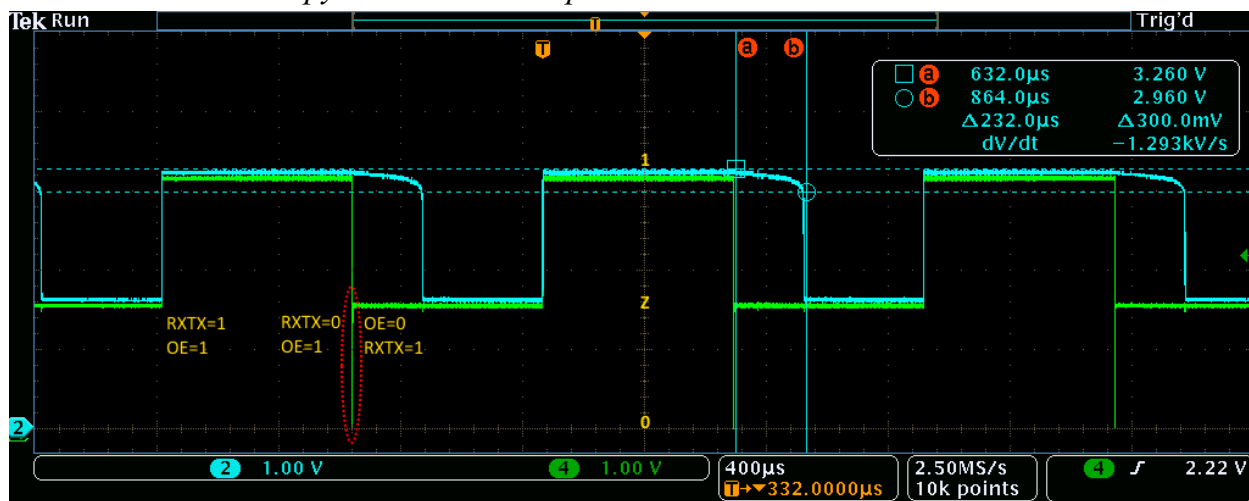
- Канал 4 (Зеленый) – нагрузка 15к Ом (с рекомендацией);
- Канал 2 (Синий) – нагрузка 15 кОм (затянутый фронт переключения).

драйвер в неактивное состояние ( $OE = 0$ ).

*Не рекомендуется выравнивать фронт переключения путем установки дополнительной нагрузки на вывод порта.*

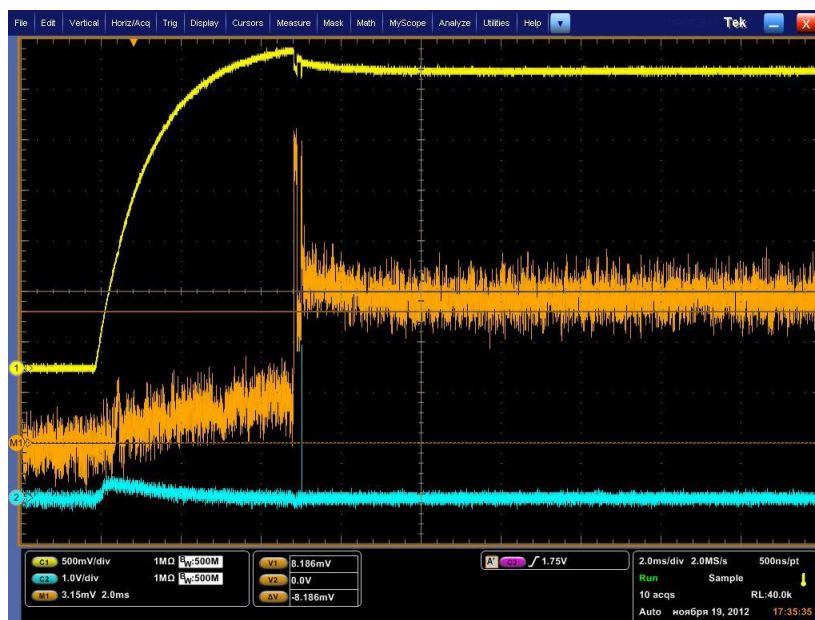
При отрицательных температурах (-10...-60 °C) и небольших скоростях нарастания питающего напряжения (менее 1 В/мс) в момент включения питания микросхемы на выводах пользовательских портов микросхемы может быть сформирован высокий потенциал, равный текущему напряжению питания, вместо ожидаемого третьего состояния. Длительность выдачи ошибочного импульса с высоким потенциалом при экспериментах достигала 200 мс.

Ожидаемый режим работы

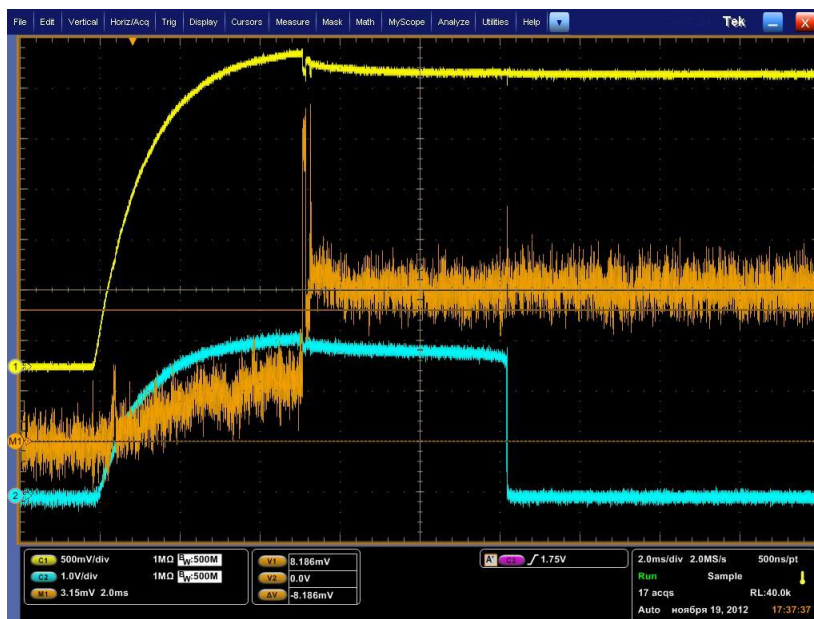
Выдача ошибочно сформированного высокого потенциала на выводе порта

- Канал 1 (Желтый) – напряжение питания (1 клетка – 500 мВ);
- Канал M1 (Коричневый) – потребление микросхемы, диаграмма в мВ соответствует току в мА (1 клетка – 3,15 мА);
- Канал 2 (Синий) – вывод порта микросхемы с ошибочно формируемым высоким потенциалом (1 клетка – 1 В).
