Ошибки в микросхемах K1986BK01GI

Настоящий документ содержит описание всех ошибок, выявленных в микросхемах K1986BK01GI на момент создания данной версии документа.

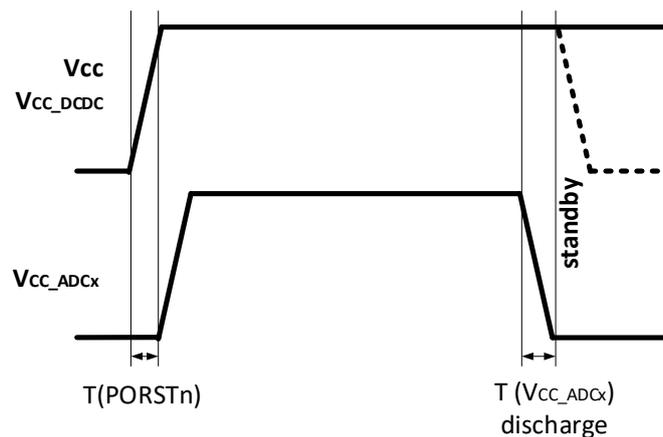
При подаче напряжения питания выводы, отвечающие за функции входных каналов АЦП (PORTC), кратковременно (T_{PORSTn}) работают на выход с выдачей уровня напряжения питания, соответствующего АЦП.

В режиме STANDBY выводы каналов АЦП также работают на выход с выдачей напряжения питания, соответствующего АЦП.

При выключении питания выводы каналов АЦП кратковременно работают на выход с выдачей уровня напряжения питания, соответствующего АЦП.

Всегда при отсутствии внутреннего питания VLLDO и наличии внешнего питания АЦП V_{CC_ADCx} .

- 1 Если АЦП не используется, не подавать напряжение питания АЦП V_{CC_ADCx} .
- 2 Если АЦП используется, то питание АЦП V_{CC_ADC} задавать позже, чем основное питание V_{CC} и V_{CC_DCDC} , на T_{PORSTn} (> 20 мс).

Перед выключением основного питания V_{CC} и V_{CC_DCDC} снять питание АЦП V_{CC_ADCx} и дождаться момента полной разрядки.

При переходе в режим STANDBY снимать напряжение питания АЦП с микроконтроллера аналогично порядку снятия основного питания.
