## **Ошибки в микросхемах K1986BE92QI**

Настоящий документ содержит описание всех ошибок, выявленных в микросхемах на момент создания данной версии документа.

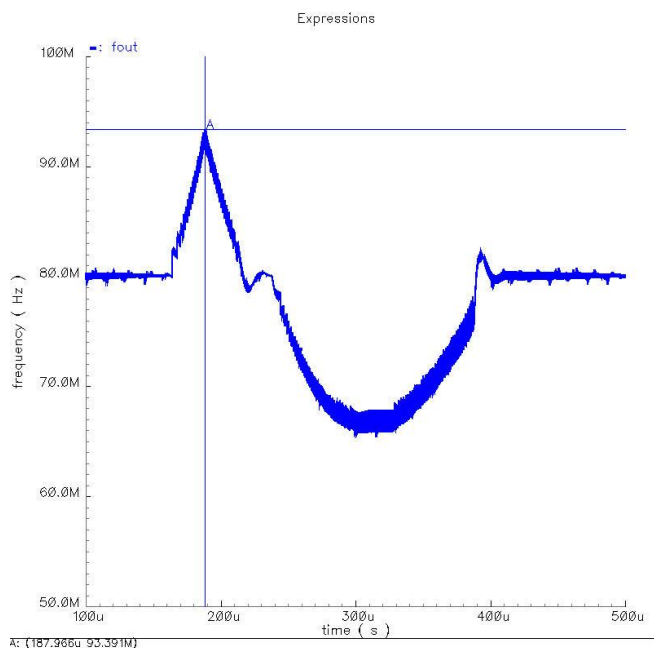
При просадке питания со скоростью большей, чем 5 В/мс происходит увеличение выходной тактовой частоты PLL с последующим возвращением к расчетному значению. При аналогичном скачке напряжения питания вверх происходит уменьшение выходной тактовой частоты PLL с последующим возвращением к расчетному значению.

Характер изменения выходной частоты PLL ( $80 \text{ МГц} = 10 \text{ МГц} \times 8$ ) при резком изменении напряжения питания

Изменение напряжения питания в предельно-допустимом диапазоне со скоростью больше 5 В/мс. Чем больше скорость изменения напряжения питания, тем больше изменение выходной частоты. Чем больше входная частота, тем больше изменение выходной частоты. Чем больше коэффициент умножения, тем больше изменение выходной частоты.

Увеличение или уменьшение тактовой частоты от расчетного значения. При этом возможно появление частот, превышающих максимально допустимое значение рабочей частоты, и нарушение времени выборки из Flash.

В реальной жизни изменение напряжения питания с такими скоростями маловероятны. Но при возможности возникновения такого рода сбоев рекомендуется увеличить емкости по питанию и установить большее, чем требуется время задержки при выборке из Flash.

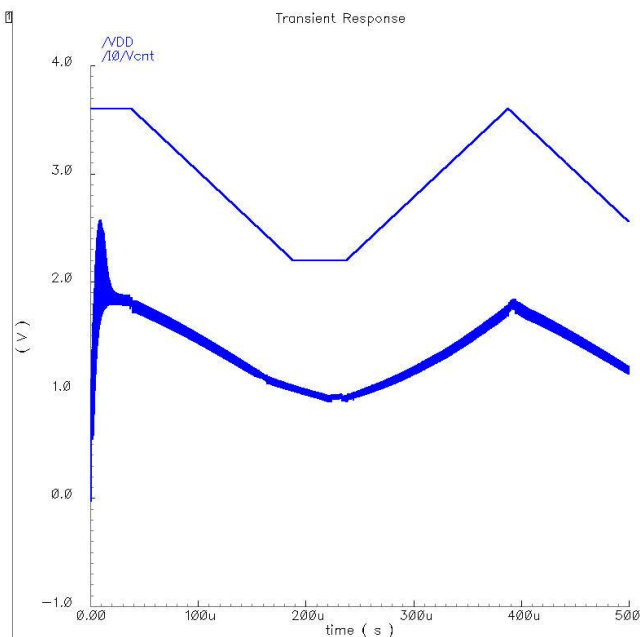
Изменение напряжения питания  $U_{cc}$  (на рисунке верхняя линия) с уровня 3,6 В до 2,2 В за 150 мкс и обратно

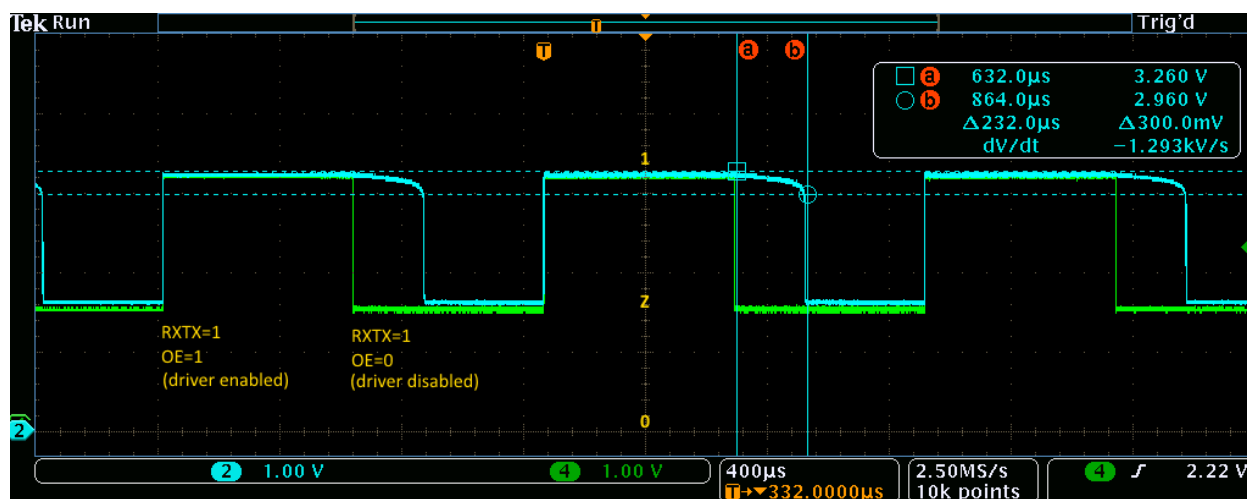
Если пользовательский вывод сконфигурирован на выход и выдает логическую «1», то при смене направления передачи данных (OE) с выхода на вход, вместо ожидаемого высокоимпедансного состояния на выводе ошибочно формируется высокий потенциал.

Время переключения выходного драйвера TX в неактивное состояние зависит от номинала нагрузки, подключенной к порту. Ниже на диаграмме представлен переход выходного драйвера из активного в неактивное состояние при нагрузках (pullup = pulldown) 1 кОм (канал 4) и 15 кОм (канал 2) в нормальных условиях.

- Канал 4 (Зеленый) – нагрузка 1 кОм (ожидаемое поведение с высокоомной нагрузкой).
- Канал 2 (Синий) – нагрузка 15 кОм (затянутый фронт переключения).

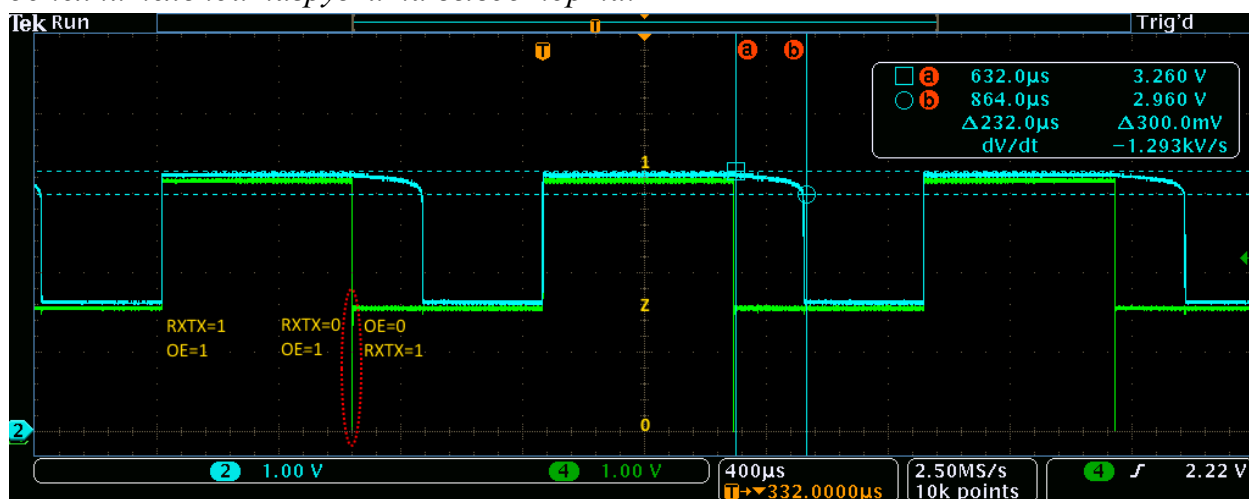
- Канал 4 (Зеленый) – нагрузка 15к Ом (с рекомендацией).
- Канал 2 (Синий) – нагрузка 15 кОм (затянутый фронт переключения).

Перевести драйвер TX на выдачу логического «0». Дождаться появления логического «0» на входе цифрового приемника RX путем опроса регистра RXTX и перевести драйвер в неактивное состояние (OE = 0).

*Не рекомендуется выравнивать фронт переключения путем установки дополнительной нагрузки на вывод порта.*
