## **Ошибки в микросхемах K1986BE92QI**

Настоящий документ содержит описание всех ошибок, выявленных в микросхемах на момент создания данной версии документа.

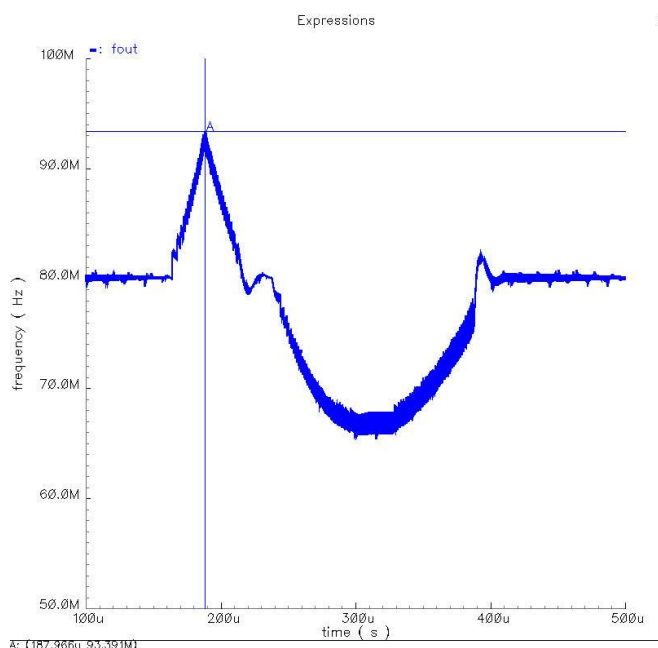
При просадке питания со скоростью большей, чем 5 В/мс происходит увеличение выходной тактовой частоты PLL с последующим возвращением к расчетному значению. При аналогичном скачке напряжения питания вверх происходит уменьшение выходной тактовой частоты PLL с последующим возвращением к расчетному значению.

Характер изменения выходной частоты PLL ( $80 \text{ МГц} = 10 \text{ МГц} \times 8$ ) при резком изменении напряжения питания

Изменение напряжения питания в предельно-допустимом диапазоне со скоростью больше 5 В/мс. Чем больше скорость изменения напряжения питания, тем больше изменение выходной частоты. Чем больше входная частота, тем больше изменение выходной частоты. Чем больше коэффициент умножения, тем больше изменение выходной частоты.

Увеличение или уменьшение тактовой частоты от расчетного значения. При этом возможно появление частот, превышающих максимально допустимое значение рабочей частоты, и нарушение времени выборки из Flash.

В реальной жизни изменение напряжения питания с такими скоростями маловероятны. Но при возможности возникновения такого рода сбоев рекомендуется увеличить емкости по питанию и установить большее, чем требуется время задержки при выборке из Flash.

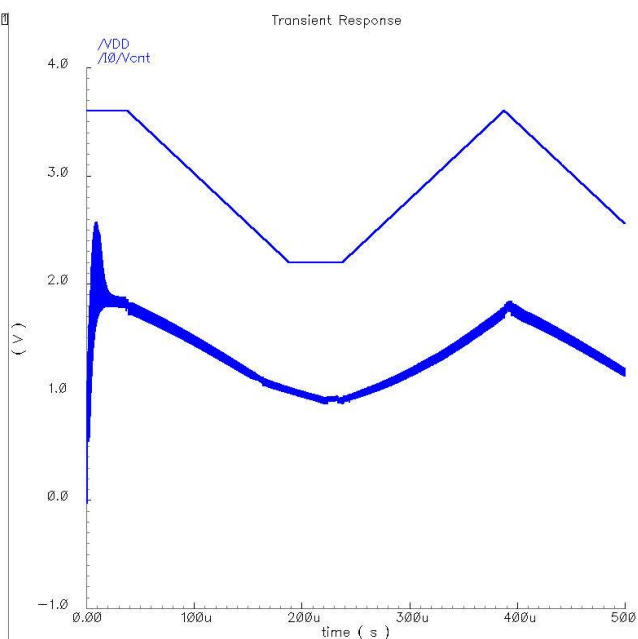
Изменение напряжения питания  $U_{cc}$  (на рисунке верхняя линия) с уровня 3,6 В до 2,2 В за 150 мкс и обратно

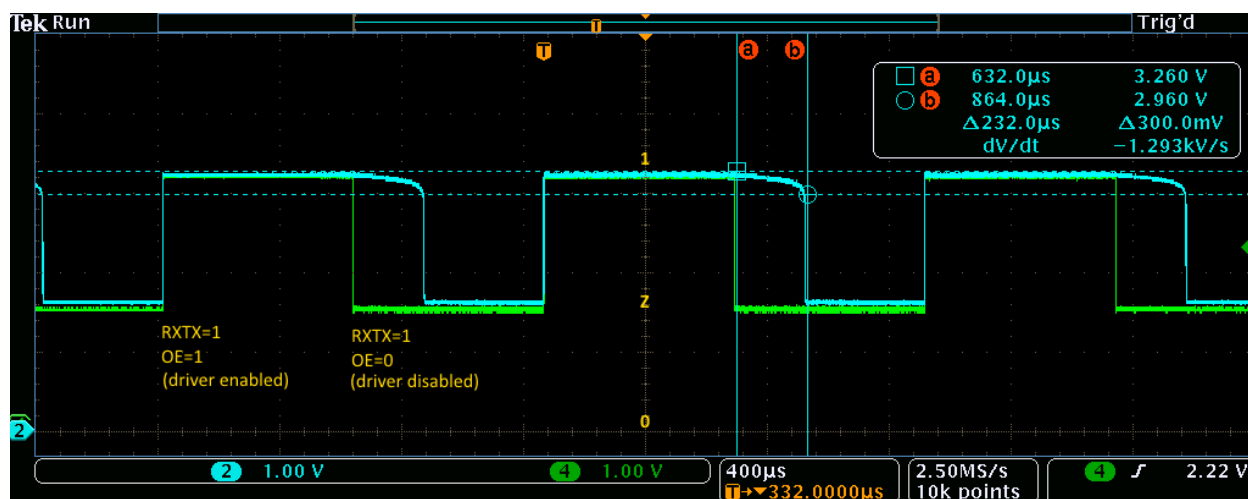
Если пользовательский вывод сконфигурирован на выход и выдает логическую «1», то при смене направления передачи данных (OE) с выхода на вход, вместо ожидаемого высокоимпедансного состояния на выводе ошибочно формируется высокий потенциал.

Время переключения выходного драйвера TX в неактивное состояние зависит от номинала нагрузки, подключенной к порту. Ниже на диаграмме представлен переход выходного драйвера из активного в неактивное состояние при нагрузках (pullup = pulldown) 1 кОм (канал 4) и 15 кОм (канал 2) в нормальных условиях.

- Канал 4 (Зеленый) – нагрузка 1 кОм (ожидаемое поведение с высокоомной нагрузкой).
- Канал 2 (Синий) – нагрузка 15 кОм (затянутый фронт переключения).

Перевести драйвер TX на выдачу логического «0». Дождаться появления логического «0» на входе цифрового приемника RX путем опроса регистра RXTX и перевести драйвер в неактивное состояние (OE = 0).

Не рекомендуется выравнивать фронт переключения путем установки дополнительной нагрузки на вывод порта.

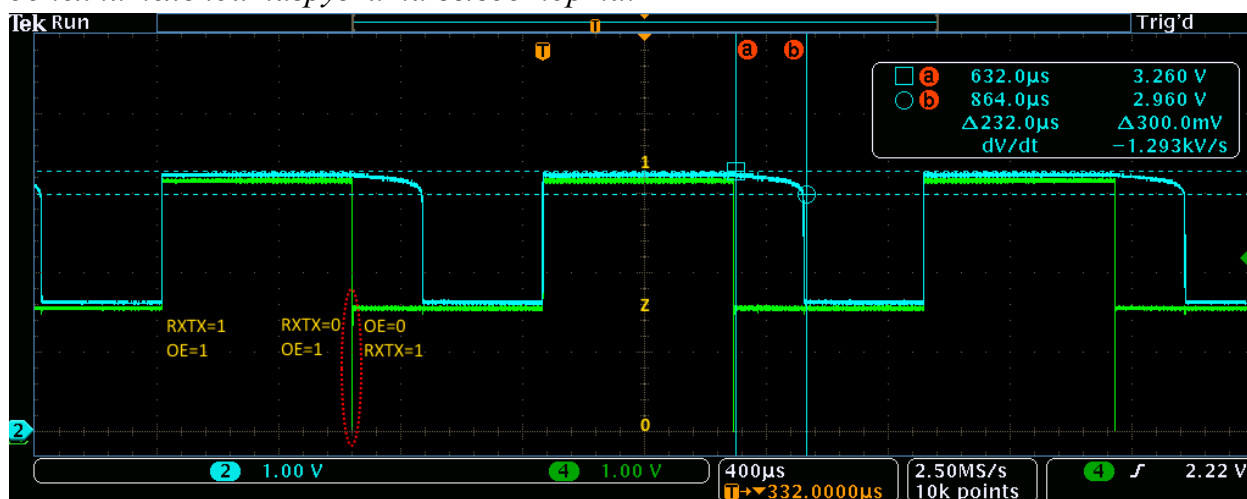
- Канал 4 (Зеленый) – нагрузка 15к Ом (с рекомендацией).
- Канал 2 (Синий) – нагрузка 15 кОм (затянутый фронт переключения).
