## **Ошибки в микросхемах K1986BE1QI**

Настоящий документ содержит описание всех ошибок, выявленных в микросхемах K1986BE1QI, на момент создания данной версии документа.

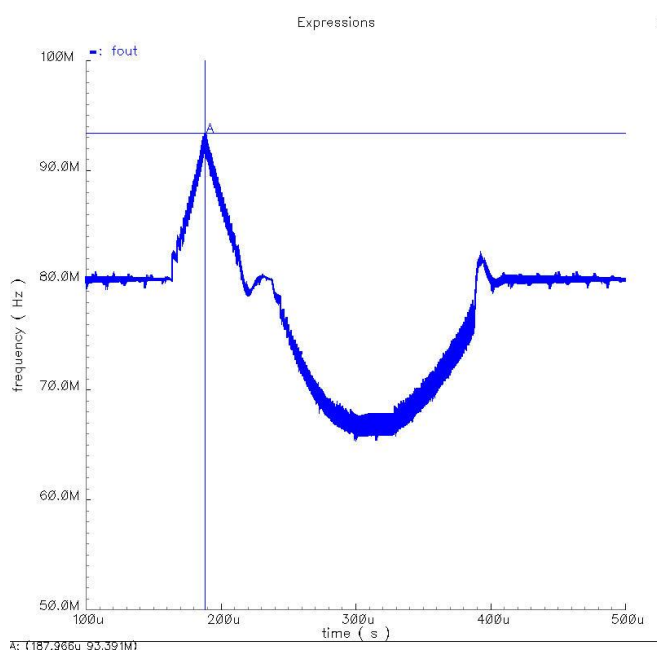
При просадке питания со скоростью большей, чем 5 В/мс происходит увеличение выходной тактовой частоты с PLL с последующим возвращением к расчетному значению. При аналогичном скачке напряжения питания вверх происходит уменьшение выходной тактовой частоты PLL с последующим возвращением к расчетному значению.

Характер изменения выходной частоты PLL  
(80 МГц = 10 МГц • 8) при резком  
изменении напряжения питания

Изменение напряжения питания в предельно-допустимом диапазоне со скоростью более 5 В/мс. Чем больше скорость изменения напряжения питания, тем больше изменение выходной частоты. Чем больше входная частота, тем больше изменение выходной частоты. Чем больше коэффициент умножения, тем больше изменение выходной частоты

Увеличение или уменьшение тактовой частоты от расчетного значения. При этом возможно появление частот, превышающих максимально допустимое значение рабочей частоты и нарушение времени выборки из Flash.

В реальной жизни изменение напряжения питания с такими скоростями маловероятны. Но при возможности возникновения такого рода сбоев рекомендуется увеличить емкости по питанию и установить большее, чем требуется время задержки при выборке из Flash.

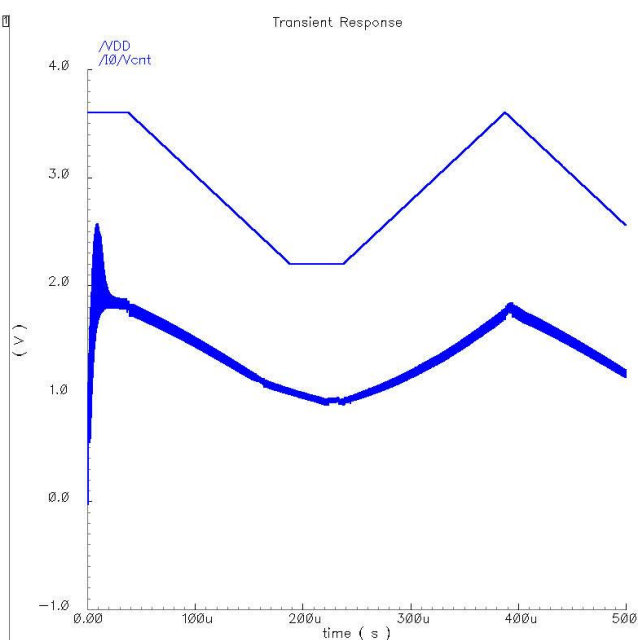
Изменение напряжения питания  $U_{cc}$   
(на рисунке верхняя линия) с уровня  
3,6 до 2,2 В за 150 мкс и обратно

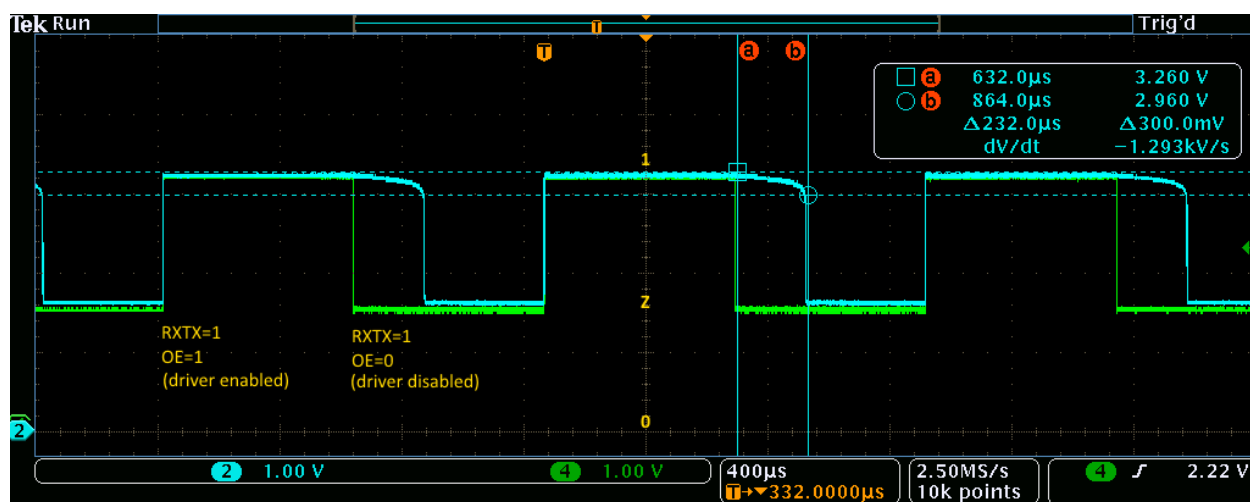
Если пользовательский вывод сконфигурирован на выход и выдает логическую «1», то при смене направления передачи данных (OE) с выхода на вход, вместо ожидаемого высокоимпедансного состояния на выводе ошибочно формируется высокий потенциал.

Время переключения выходного драйвера TX в неактивное состояние зависит от номинала подключенной нагрузки к порту. Ниже на диаграмме представлен переход выходного драйвера из активного в неактивное состояние при нагрузках (pullup = pulldown) 1 кОм (канал 4) и 15 кОм (канал 2) в нормальных условиях.

Канал 4 (Зеленый) – нагрузка 1 кОм (ожидаемое поведение с высокоомной нагрузкой)

Канал 2 (Синий) – нагрузка 15 кОм (затянутый фронт переключения)

Перевести драйвер TX на выдачу логического «0». Дождаться появления логического «0» на входе цифрового приемника RX путем опроса регистра RXTX и перевести драйвер в неактивное состояние (OE = 0).

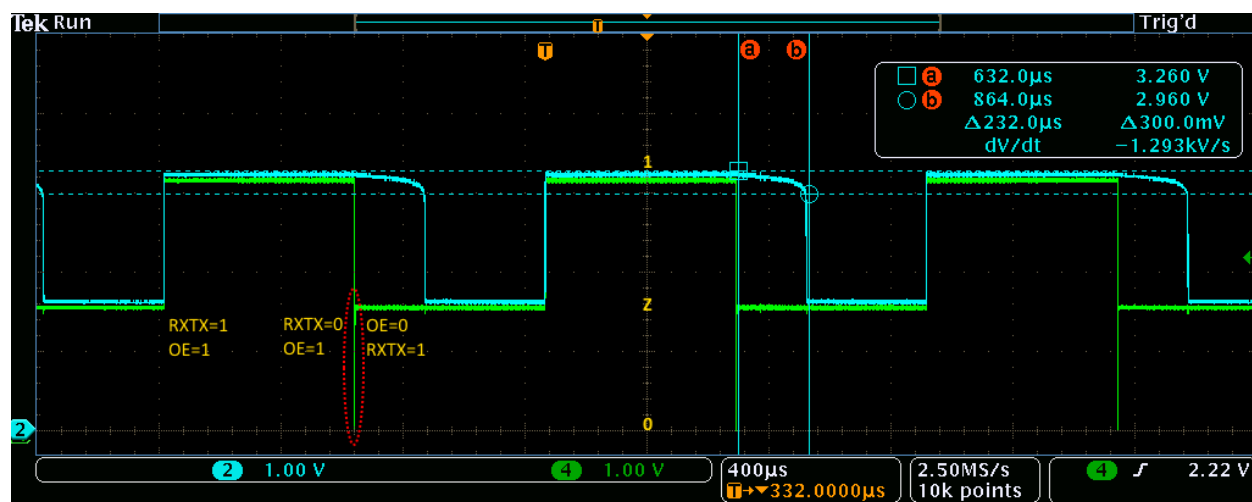
Канал 4 (Зеленый) – нагрузка 15 кОм (с рекомендацией)

Канал 2 (Синий) – нагрузка 15 кОм (затянутый фронт переключения)

*Не рекомендуется выравнивать фронт переключения путем установки дополнительной нагрузки на вывод порта.*
