## **Ошибки в микросхемах K1986BE1**

Настоящий документ содержит описание всех ошибок, выявленных в микросхемах K1986BE1, на момент создания данной версии документа.

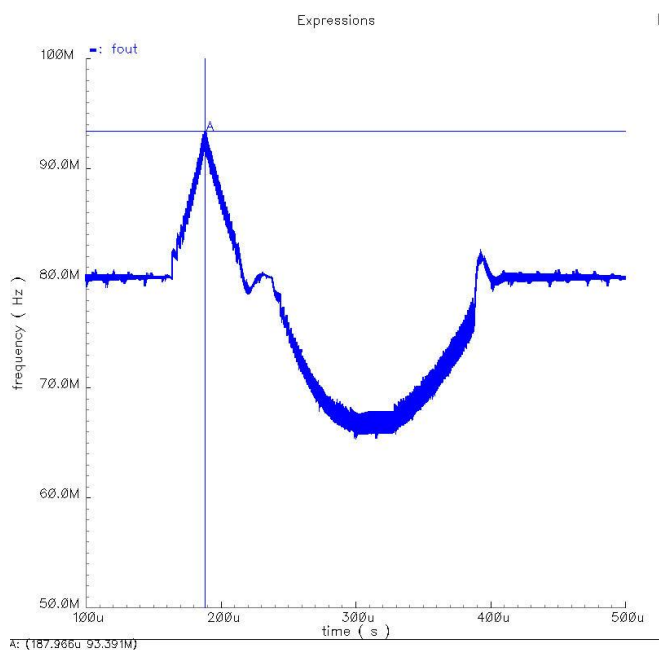
При просадке питания со скоростью большей, чем 5 В/мс происходит увеличение выходной тактовой частоты с PLL с последующим возвращением к расчетному значению. При аналогичном скачке напряжения питания вверх происходит уменьшение выходной тактовой частоты PLL с последующим возвращением к расчетному значению.

Характер изменения выходной частоты PLL ( $80 \text{ МГц} = 10 \text{ МГц} \times 8$ ) при резком изменении напряжения питания

Изменение напряжения питания в предельно-допустимом диапазоне со скоростью больше 5 В/мс. Чем больше скорость изменения напряжения питания, тем больше изменение выходной частоты. Чем больше входная частота, тем больше изменение выходной частоты. Чем больше коэффициент умножения, тем больше изменение выходной частоты

Увеличение или уменьшение тактовой частоты от расчетного значения. При этом возможно появление частот, превышающих максимально допустимое значение рабочей частоты и нарушение времени выборки из Flash.

В реальной жизни изменение напряжения питания с такими скоростями маловероятны. Но при возможности возникновения такого рода сбоев рекомендуется увеличить емкости по питанию и установить большее, чем требуется время задержки при выборке из Flash.

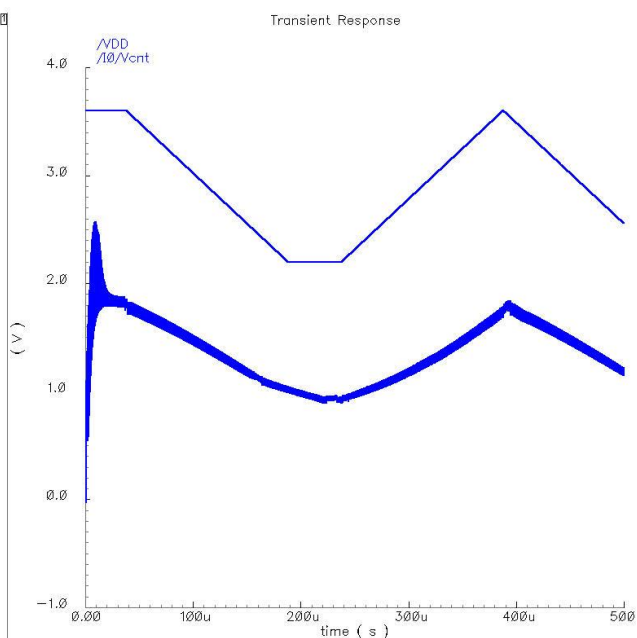
Изменение напряжения питания  $U_{cc}$  (на рисунке верхняя линия) с уровня 3,6 В до 2,2 В за 150 мкс и обратно

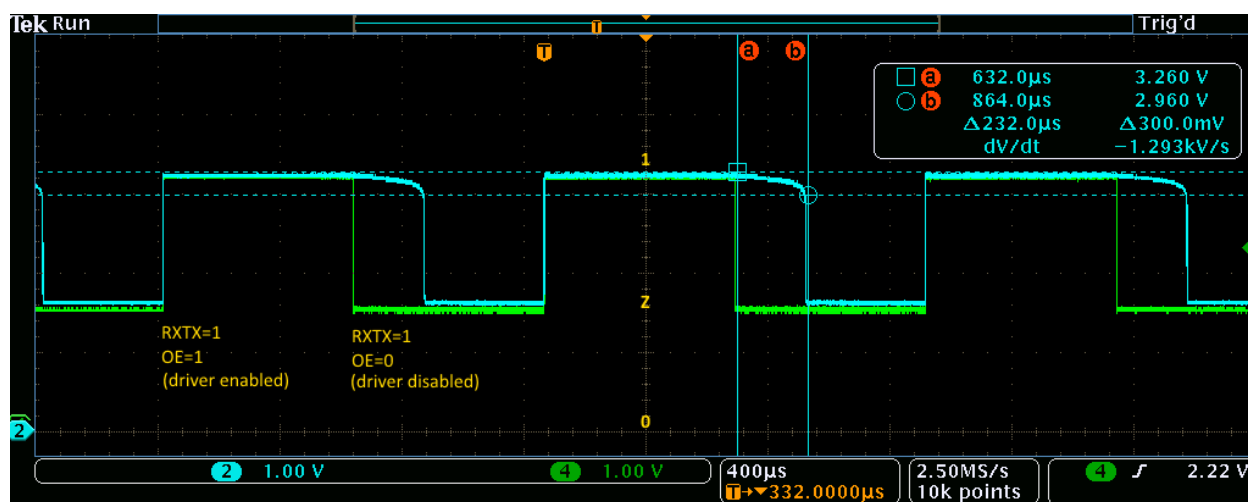
Если пользовательский вывод сконфигурирован на выход и выдает логическую «1», то при смене направления передачи данных (OE) с выхода на вход, вместо ожидаемого высокоимпедансного состояния на выводе ошибочно формируется высокий потенциал.

Время переключения выходного драйвера TX в неактивное состояние зависит от номинала подключенной нагрузки к порту. Ниже на диаграмме представлен переход выходного драйвера из активного в неактивное состояние при нагрузках (pullup = pulldown) 1кОм (канал 4) и 15кОм (канал 2) в нормальных условиях.

Канал 4 (Зеленый) – нагрузка 1кОм (ожидаемое поведение с высокоомной нагрузкой)

Канал 2 (Синий) – нагрузка 15кОм (затянутый фронт переключения)

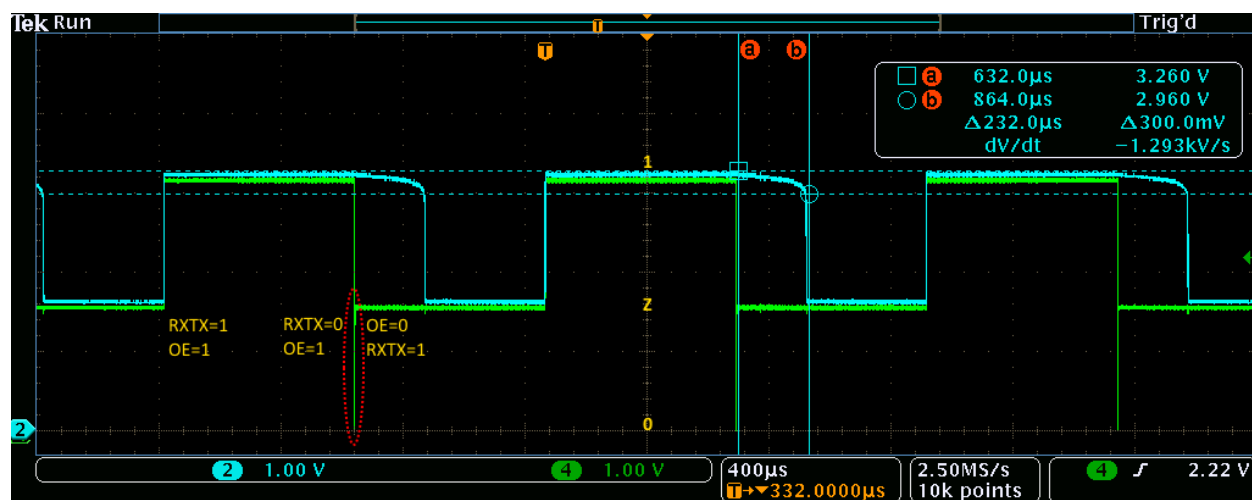
Канал 4 (Зеленый) – нагрузка 15кОм (с рекомендацией)

Канал 2 (Синий) – нагрузка 15кОм (затянутый фронт переключения)

Перевести драйвер TX на выдачу логического «0». Дождаться появления логического «0» на входе цифрового приемника RX путем опроса регистра RXTX и перевести драйвер в неактивное состояние (OE=0).

*Не рекомендуется выравнивать фронт переключения путем установки дополнительной нагрузки на вывод порта.*
