## **Ошибки в микросхемах K1901BЦ1QI**

Настоящий документ содержит описание всех ошибок, выявленных в микросхемах на момент создания данной версии документа.

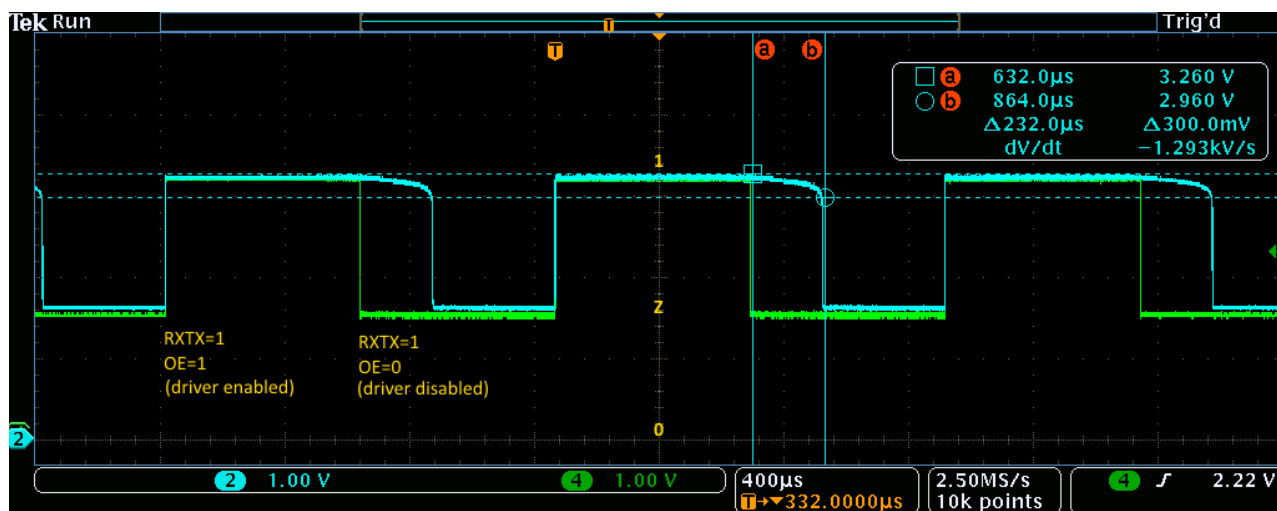
Если пользовательский вывод сконфигурирован на выход и выдает логическую «1», то при смене направления передачи данных (OE) с выхода на вход, вместо ожидаемого высокоимпедансного состояния на выводе ошибочно формируется высокий потенциал.

Время переключения выходного драйвера TX в неактивное состояние зависит от номинала подключенной нагрузки к порту. Ниже на диаграмме представлен переход выходного драйвера из активного в неактивное состояние при нагрузках (pullup = pulldown) 1 кОм (канал 4) и 15 кОм (канал 2) в нормальных условиях.

- Канал 4 (Зеленый) – нагрузка 1 кОм (ожидаемое поведение с высокоомной нагрузкой);
- Канал 2 (Синий) – нагрузка 15 кОм (затянутый фронт переключения).

Перевести драйвер TX на выдачу логического «0». Дождаться появления логического «0» на входе цифрового приемника RX путем опроса регистра RXTX и перевести драйвер в неактивное состояние ( $OE = 0$ ).

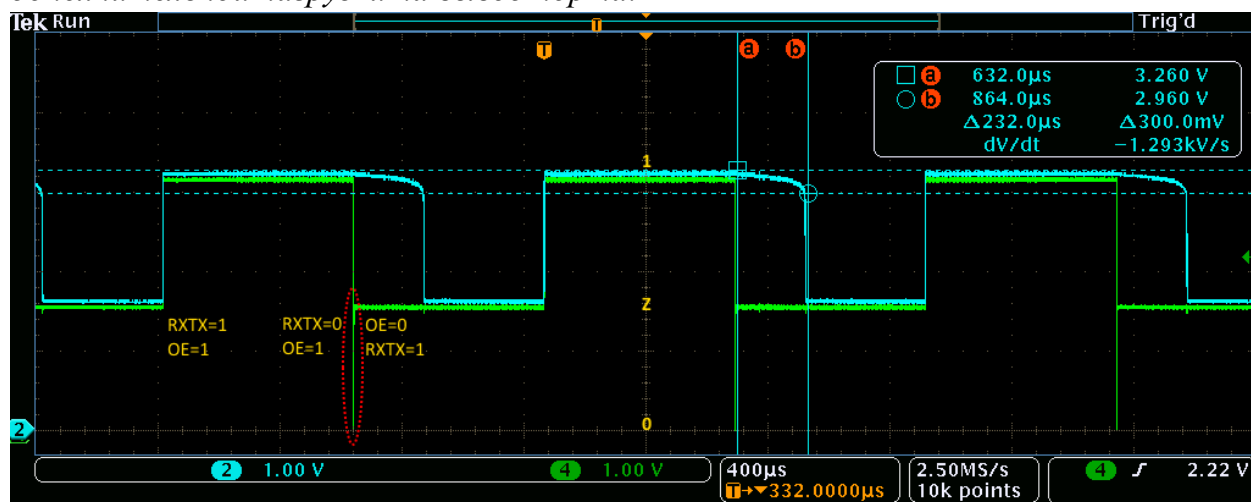
- Канал 4 (Зеленый) – нагрузка 15 кОм (с рекомендацией);
- Канал 2 (Синий) – нагрузка 15 кОм (затянутый фронт переключения).

*Не рекомендуется выравнивать фронт переключения путем установки дополнительной нагрузки на вывод порта.*

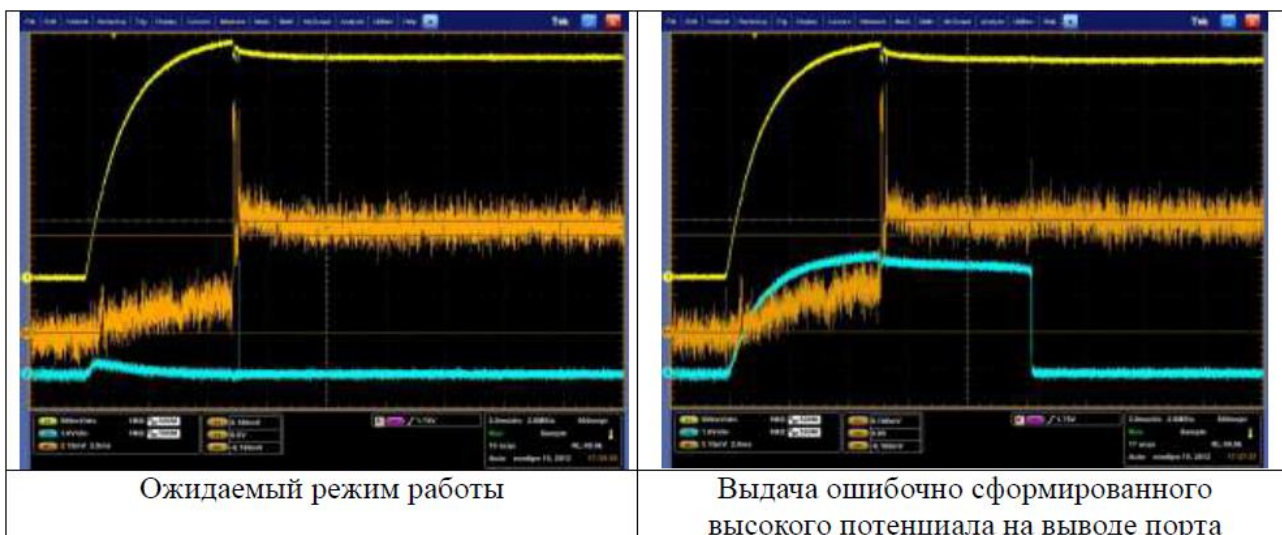
При отрицательных температурах ( $-10...-60^{\circ}\text{C}$ ) и небольших скоростях нарастания питающего напряжения (менее  $1\text{ В/мс}$ ) в момент включения питания микросхемы на выводах пользовательских портов микросхемы может быть сформирован высокий потенциал, равный текущему напряжению питания, вместо ожидаемого третьего состояния. Длительность выдачи ошибочного импульса с высоким потенциалом при экспериментах достигала  $200\text{ мс}$ .

- Канал 1 (Желтый) – напряжение питания (1 клетка –  $500\text{ мВ}$ );
- Канал M1 (Коричневый) – потребление микросхемы, диаграмма в  $\text{мВ}$  соответствует току в  $\text{мА}$  (1 клетка –  $3,15\text{ мА}$ );
- Канал 2 (Синий) – вывод порта микросхемы с ошибочно формируемым высоким потенциалом (1 клетка –  $1\text{ В}$ ).

Включение питания с малой скоростью нарастания напряжения менее  $1\text{ мВ/мс}$  (при уменьшении скорости нарастания вероятность сбоя увеличивается), температура окружающей среды менее минус  $10^{\circ}\text{C}$  (при уменьшении температуры вероятность сбоя увеличивается).

При включении питания возможно формирование ошибочного импульса с высоким потенциалом и на других выводах, которые могут быть ошибочно восприняты как самой микросхемой, так и окружающим его элементами.

Вывод гарантировано доопределяется до требуемого состояния при включении его на выход, либо внешним источником с выходным током более  $|\pm 500 \text{ мкА}|$ , либо резистором «подтяжки» сопротивлением не более 10 кОм. При наличии на выводе постоянного резистора подтяжки к «земле» сопротивлением не более 10 кОм импульс высокого потенциала на данном выводе не возникает. Увеличение сопротивления резистора увеличивает вероятность появления ошибочного импульса и его длительность.
