Ошибки в микросхеме 1986BE81

Настоящий документ содержит описание всех ошибок, выявленных в микросхеме 1986BE81, на момент создания данной версии документа.

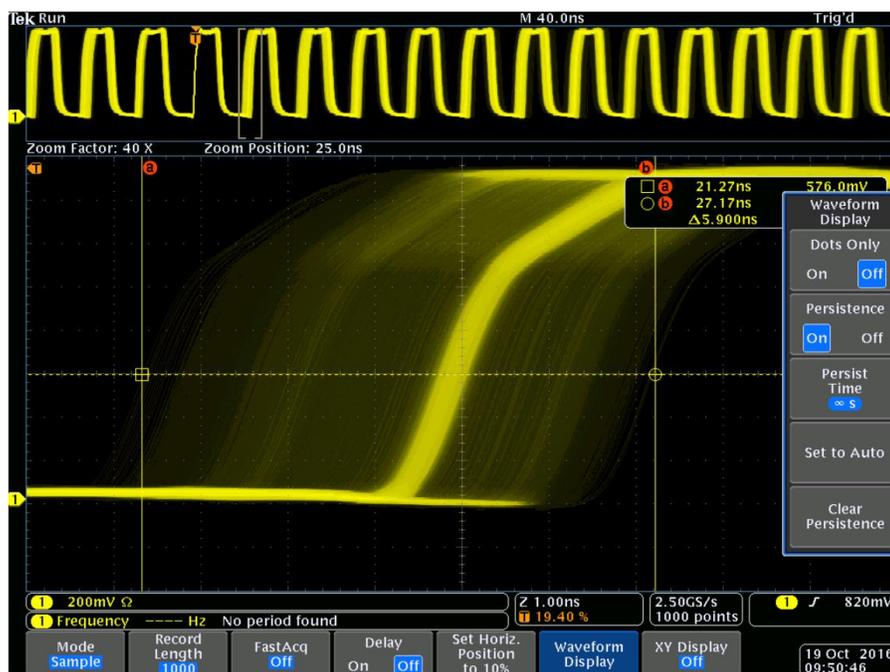
При работе блока PLL возникает большой джиттер до +/- 4 нс. В результате при настройке PLL на частоту 60 МГц (~16 нс период), мгновенное значение частоты на отдельных тактах может достигать 80 МГц (~12 нс период). Это приводит к нарушению работы цифровой части. При этом среднее значение частоты соответствует расчетному значению.

Биение выходной частоты PLL

При настройке тактовой частоты, близкой к предельно-допустимой, возможно возникновение отдельных тактов с частотой, превышающей предельное-допустимое значение, и вызывает сбой в работе цифровой схемы.

Использовать PLL для формирования тактовых частот только до 40 МГц. При этом настройки времени выборки ОТР и внешней шины EXT_BUS должны быть установлены исходя как для работы на 60 МГц. Для работы на больших тактовых частотах использовать внешний генератор с требуемой частотой.
