## **Ошибки в микросхемах K1986BK214, K1986BK234**

Настоящий документ содержит описание всех ошибок, выявленных в микросхемах на момент создания данной версии документа.

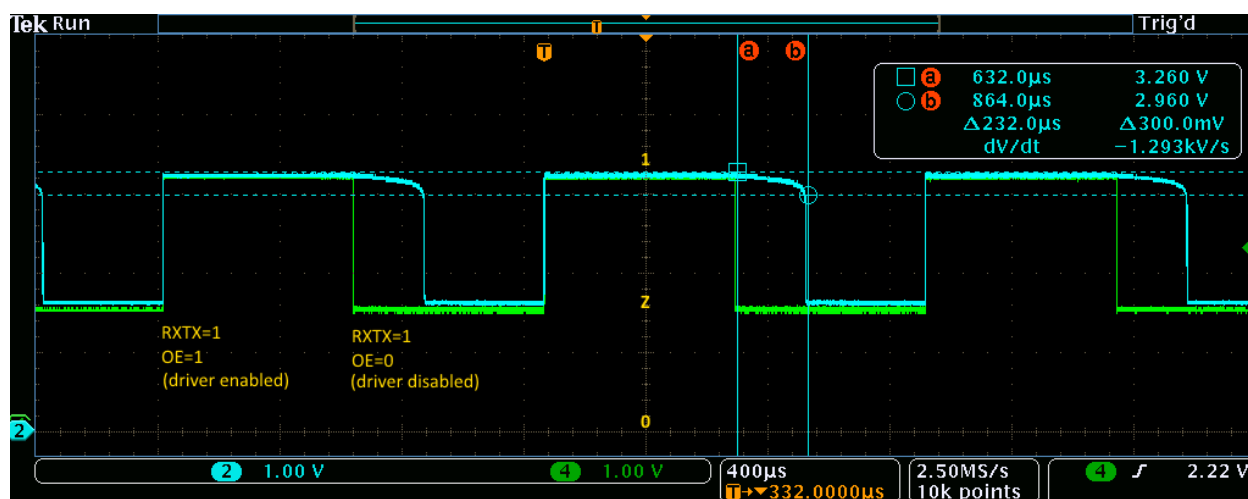
Если пользовательский вывод сконфигурирован на выход и выдает логическую «1», то при смене направления передачи данных (OE) с выхода на вход, вместо ожидаемого высокоимпедансного состояния на выводе ошибочно формируется высокий потенциал.

Время переключения выходного драйвера TX в неактивное состояние зависит от номинала подключенной нагрузки к порту. Ниже на диаграмме представлен переход выходного драйвера из активного в неактивное состояние при нагрузках (pullup = pulldown) 1 кОм (канал 4) и 15 кОм (канал 2) в нормальных условиях.

Канал 4 (Зеленый) – нагрузка 1 кОм (ожидаемое поведение с высокоомной нагрузкой)

Канал 2 (Синий) – нагрузка 15 кОм (затянутый фронт переключения)

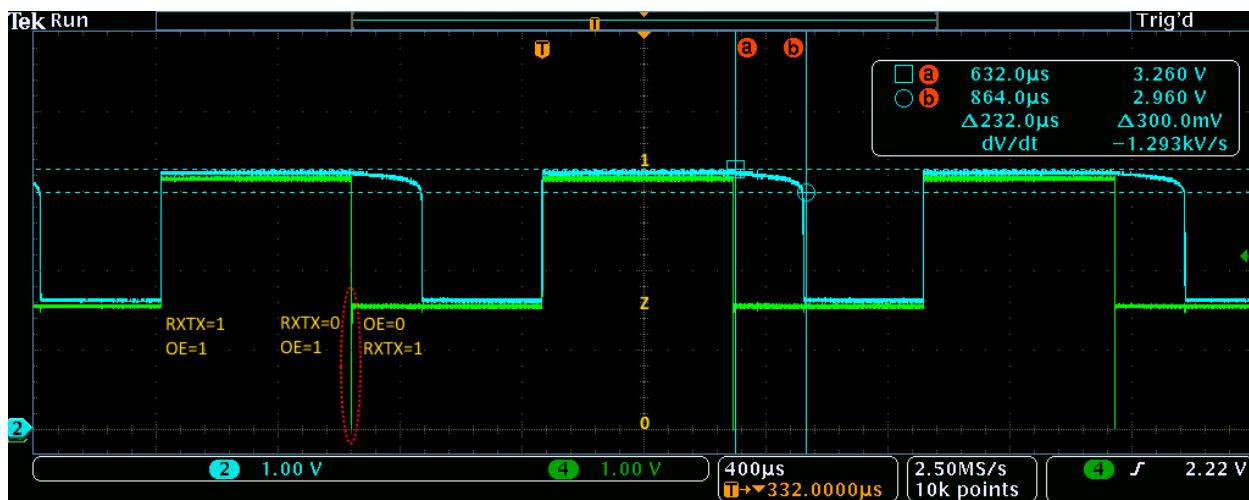
Канал 4 (Зеленый) – нагрузка 15 кОм (с рекомендацией)

Канал 2 (Синий) – нагрузка 15 кОм (затянутый фронт переключения)

Перевести драйвер TX на выдачу логического «0». Дождаться появления логического «0» на входе цифрового приемника RX путем опроса регистра RXTX и перевести драйвер в неактивное состояние (OE = 0).

*Не рекомендуется выравнивать фронт переключения путем установки дополнительной нагрузки на вывод порта.*
